## 改善箇所説明図

助手席エアバッグ装置

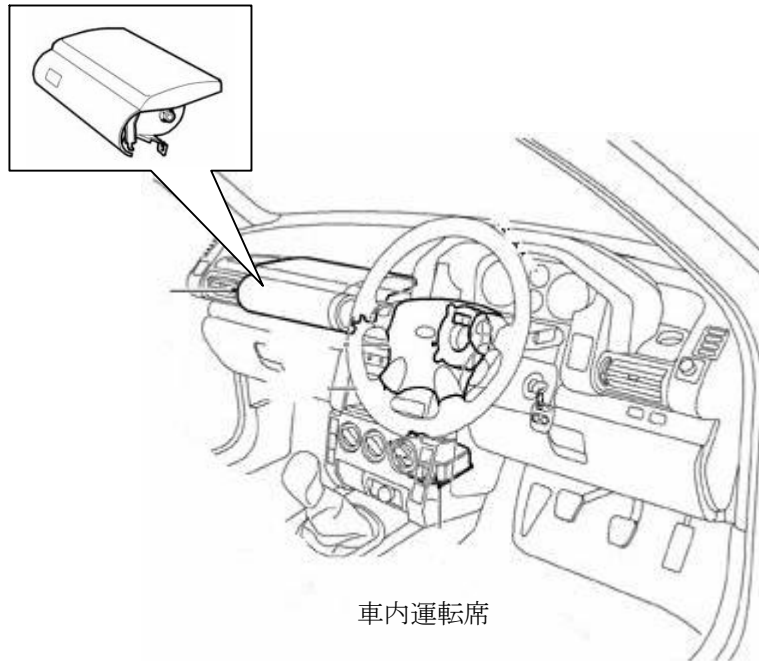
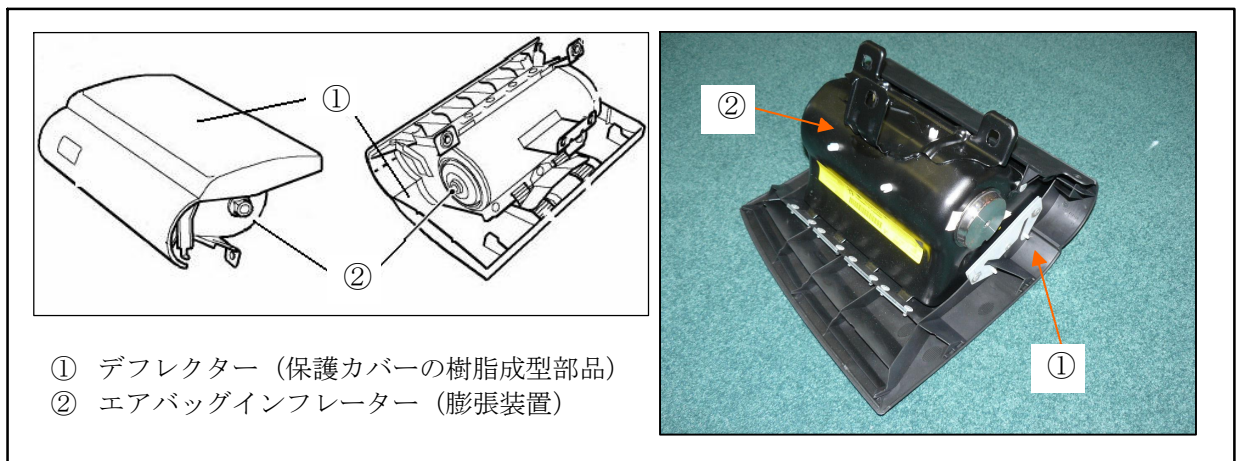
は交換部品を示す。

助手席エアバッグ装置において、デフレクター（保護カバーの樹脂成型部品）の材質に不適切なものがあつたため、当該エアバッグが作動した場合、デフレクターの破片が飛散し、最悪の場合、前面衝突時に乗員に過度の傷害を与えるおそれがある。

全車両、助手席エアバッグ装置を良品と交換する。

助手席側ドア開口部のドアヒンジ下側取付ボルトに白ペイントを塗布する。
