## 改善箇所説明図

### 項目 1

#### <左右フロントブレーキディスク固定ボルト>

#### ＜ABS ホイール回転センサーの配線の取り回し変更＞

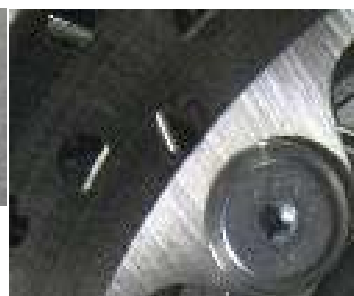
#### 【誤品】

平頭型ボルト

誤品：平頭型ボルト

(M8 × 20 mm)

フロントブレーキディスク固定ボルトに長さの短いボルトを取り付けたものがある。そのため、そのままの状態で使用を続けると、当該ボルトが折損し、最悪の場合、ブレーキディスクが外れ、制動力が低下するおそれがある。

全車両、当該ボルトを確認し、不適切な場合は正規品と交換する。

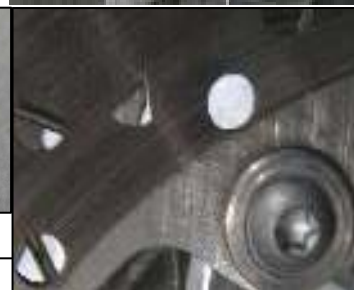
#### 【正規品】

丸頭型ボルト

正規品：丸頭型ボルト

(M8 × 25mm)

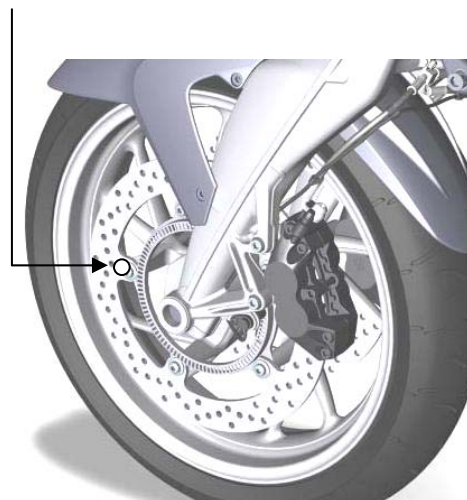
#### 識別マーク(白点)

左側ブレーキディスク固定ボルト上部へ白ペイントマーク(図示とおりに)

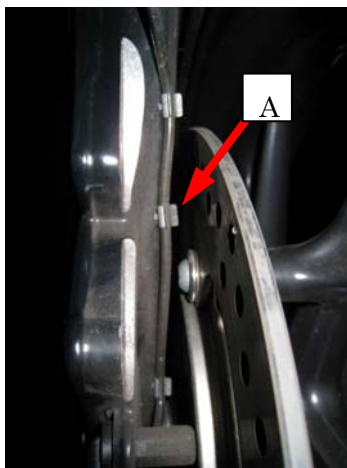
配線修正前

左側フロントフォーク内側（左フロントブレーキキャリパー取り外し状態）

A：修正前の取り付け位置

フロントブレーキディスク固定ボルトとホイール回転センサーの配線との隙間が狭いため、当該配線がフロントブレーキディスク固定ボルト頭部に接触することがある。そのため、そのままの状態で使用を続けると、当該配線が損傷し、ABS警告灯が点灯するおそれがある。

全車両、当該配線の取り回しを変更する。

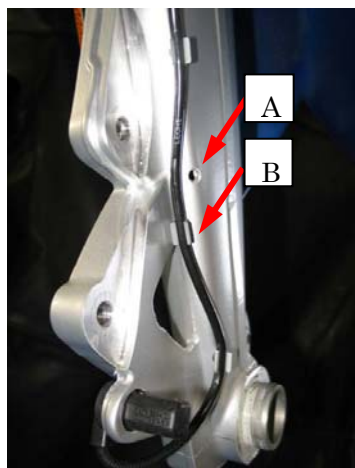
配線修正後

B：修正後の取り付け位置

A と B 間の距離：21mm

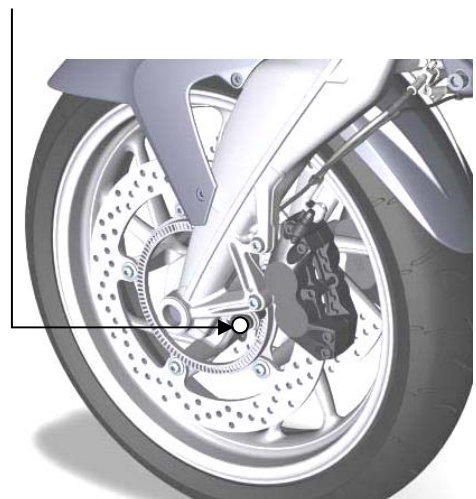
#### 識別マーク(白点)

左側フロントホイール回転センサー上部へ白ペイントマーク(図示とおり)
