## 改善箇所説明図

### 基準不適合発生箇所

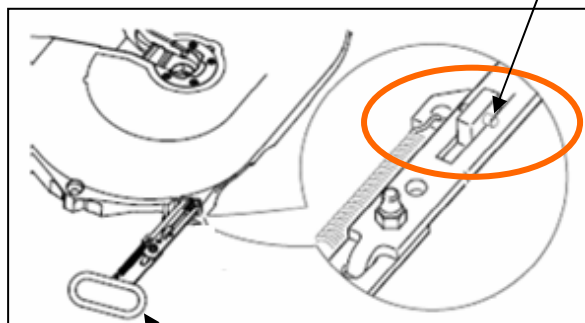
改善前

ピン

リリースハンドル

シリアルプレート

カプラ(連結装置)のリリースハンドル部のピン取り付け穴が大きいものがある。そのため、そのままの状態で使用を続けると、当該ピンが外れ、最悪の場合、トレーラが離脱するおそれがある。

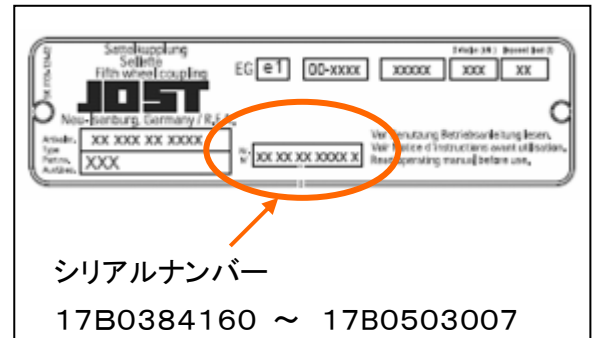
シリアルナンバー

17B0384160 ~ 17B0503007

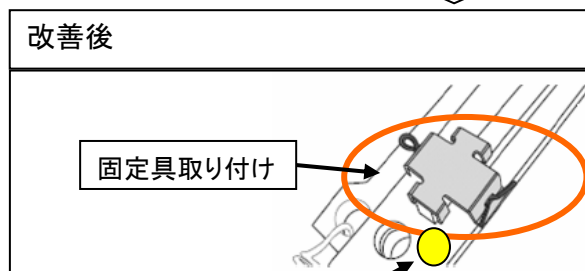
改善後

固定具取り付け

黄色ペイントを塗布

全車両、カプラのシリアルナンバーを確認し、該当する場合は固定具を取り付ける。

リリースハンドル部に黄色ペイントを塗布する。
