## 改善箇所説明図

### 基準不適合箇所

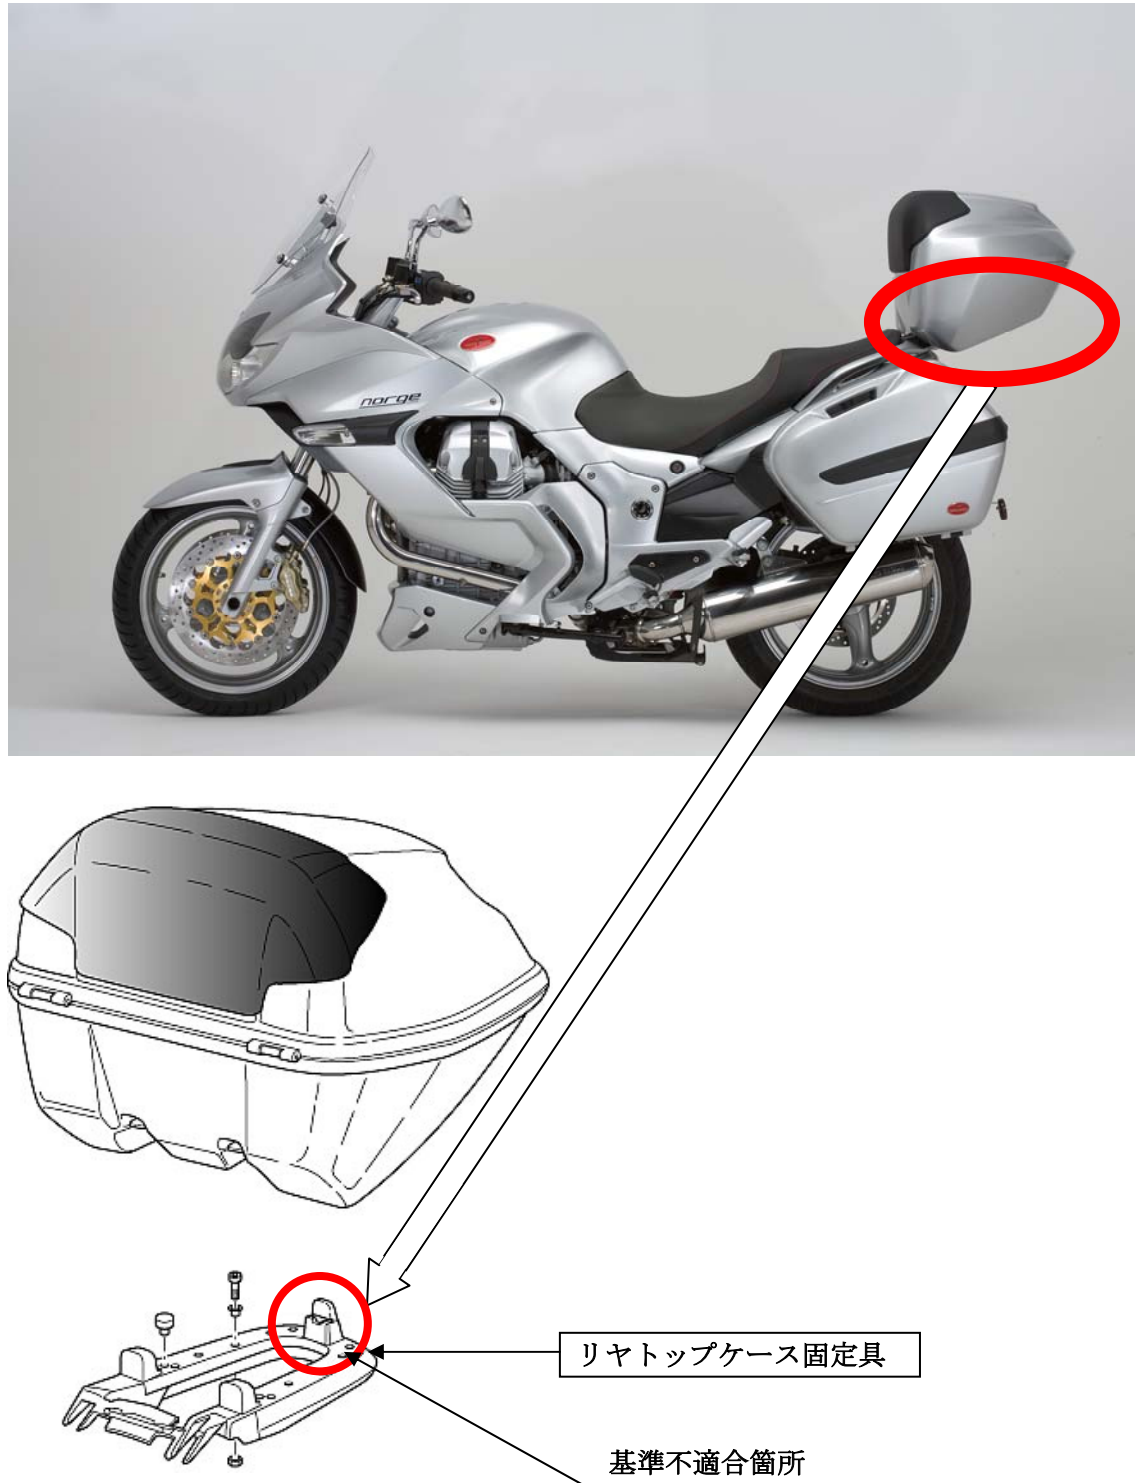
注：□は改善部品を示す

リヤトップケース（荷物ボックス）の固定具の強度が不足しているため、当該固定具が破損し、最悪の場合、リヤトップケースが脱落するおそれがある。

改善内容 全車両、リヤトップケースの固定具を対策品と交換する。
