## 改善箇所説明図①

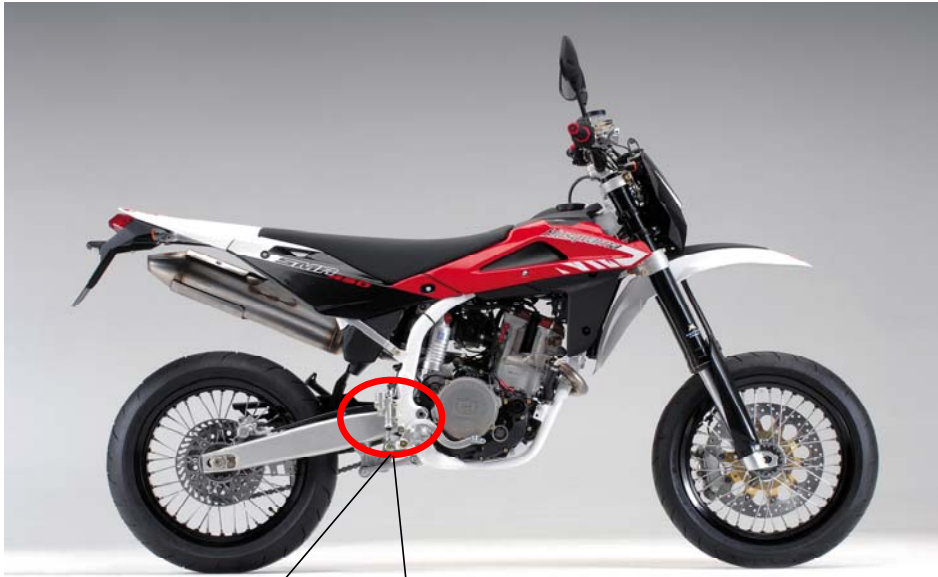
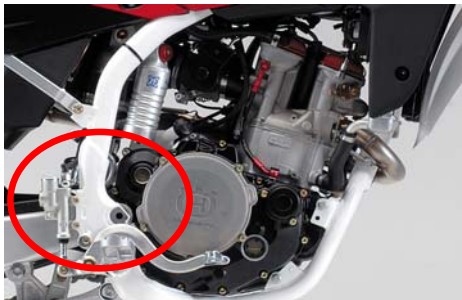
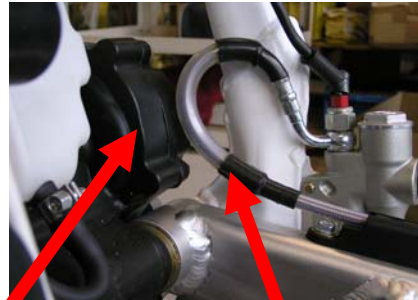
クランクケース

後輪ブレーキホース

注:   は、修正する部品を示す。

後輪ブレーキホースとエンジンのクランクケースとの隙間が少ないため、走行中の振動により当該ブレーキホースがクランクケースと接触する場合がある。そのため、当該ホースが損傷し、最悪の場合、ブレーキオイルが漏れ、後輪ブレーキが効かなくなるおそれがある。

全車両、後輪ブレーキホースの取り回しを修正する。また、損傷している場合は新品と交換する。

取り回しを修正したりヤブレーキホースに白ペイントで塗布する。
