## 改善箇所説明図

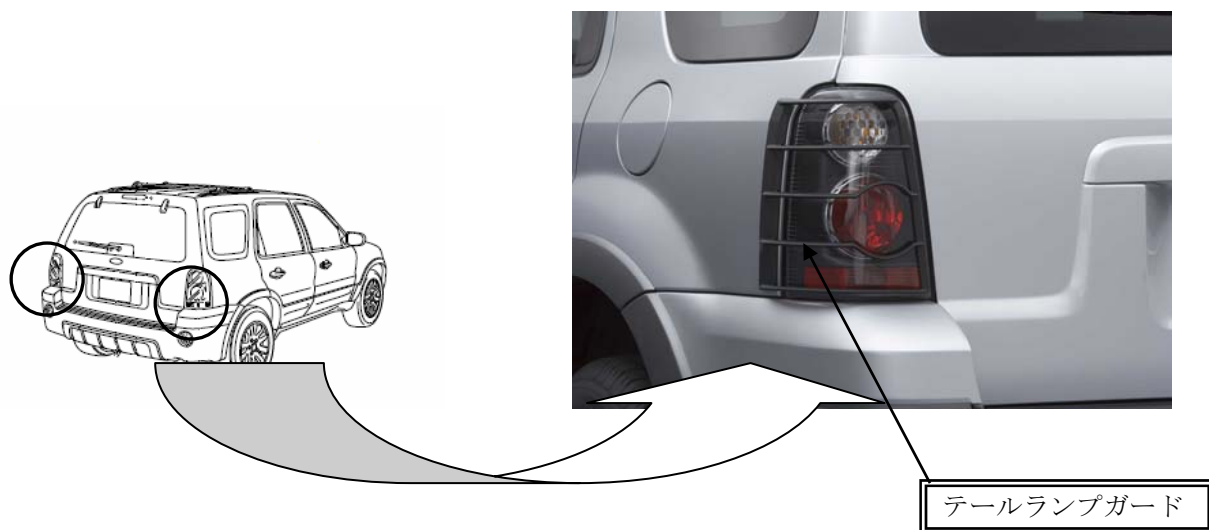
後部灯火器に取り付けられたテールランプガード（後付アクセサリ部品）が灯火器の一部を遮るため、保安基準に適合しない。

注：  内は改善箇所を示す。

全車両、当該テールランプガードを取り外す。
