## 改善箇所説明図②

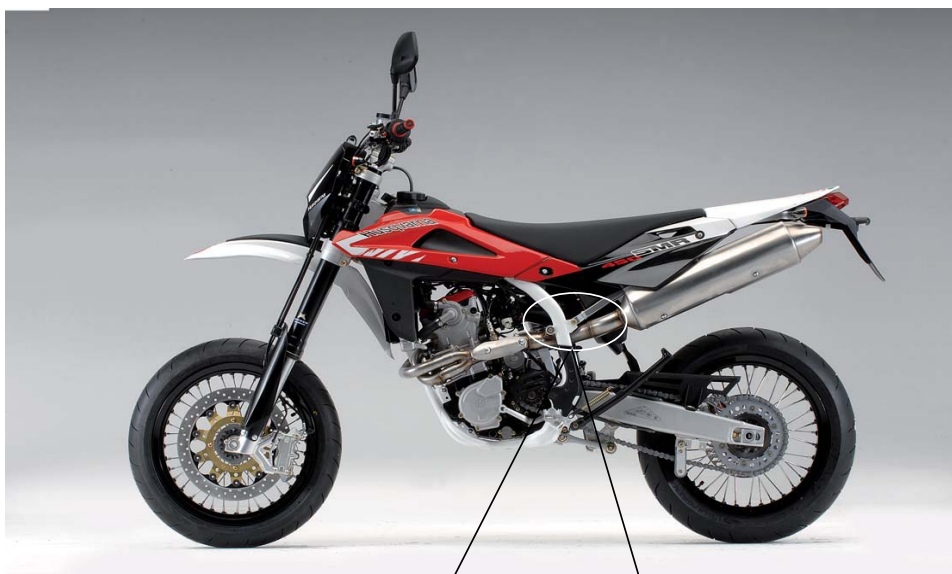
注:  は、装着する部品を示す。

排気管の一部(運転者用左側フットレスト上方)に遮熱板が取り付けられていないため、運転者が後方へ体重移動した場合、運転者の足が排気管に触れる場合がある。そのため、排気管の熱により衣服が焦げ、最悪の場合、運転者が火傷をするおそれがある。

全車両、遮熱板を取り付ける。
