# 改善箇所説明図

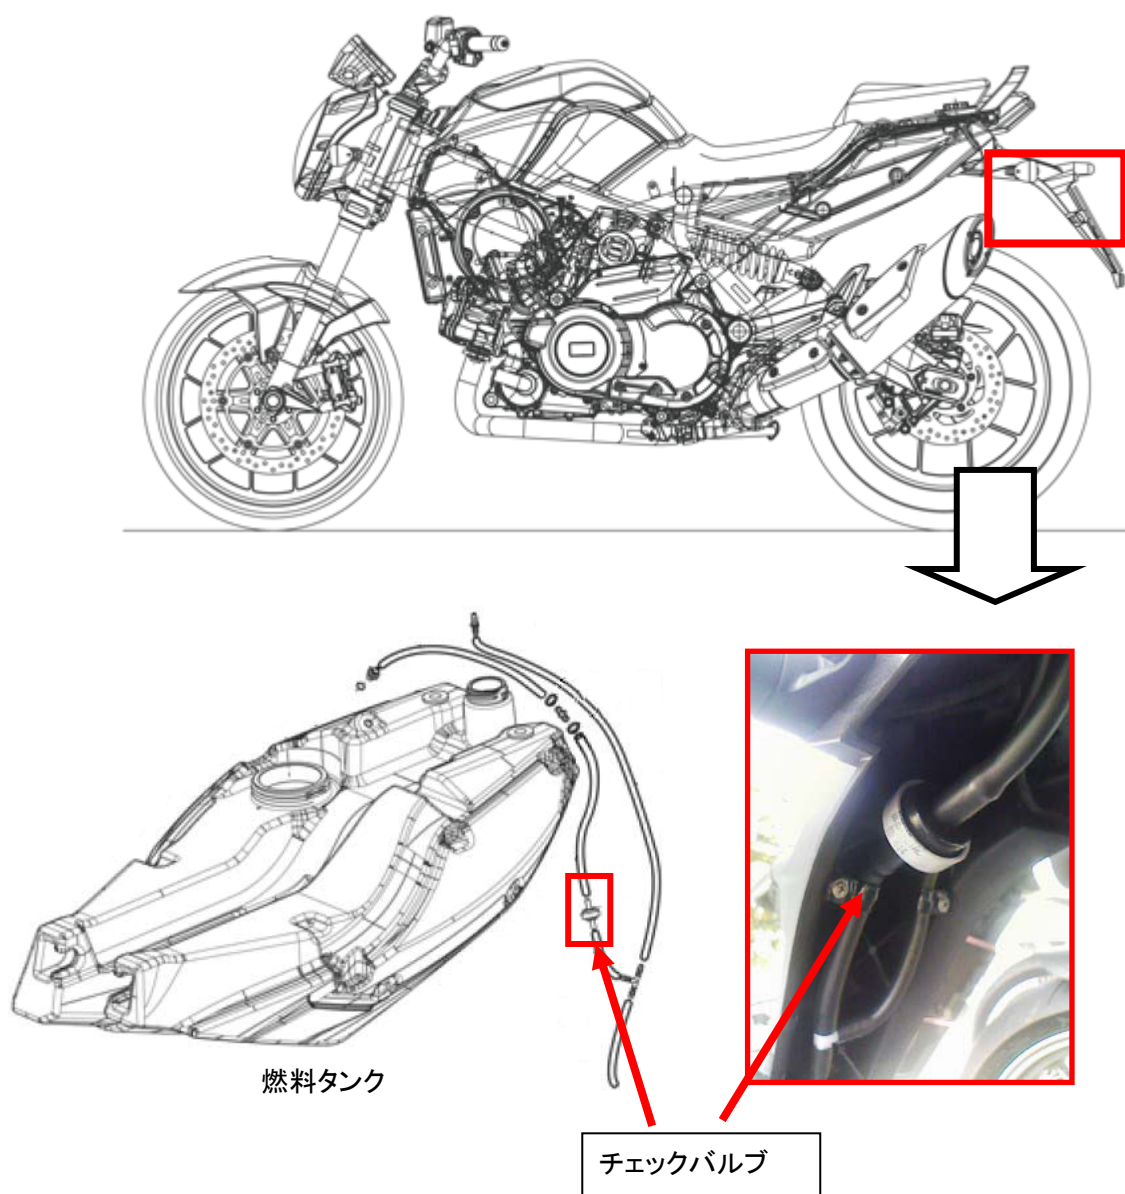
樹脂製燃料タンクの内圧調整用チェックバルブ(調整弁)において、異品が装着されているため、圧力調整が適切に行われず燃料タンクが膨張し、タイヤと接触する場合があります。そのため、そのままの状態で使用を続けると、燃料タンクが損傷し、最悪の場合燃料が漏れるおそれがある。

識別：正規品は、チェックバルブのボディー色が青/オレンジ(青が燃料タンク方向)である。

画像は、異品(黒/グレー)

注：   はチェックバルブを示す。

全車両、チェックバルブを正規品に交換する。又、燃料タンクに接触の跡が有るものは新品の燃料タンクに交換する。
