## 改善箇所説明図

### 基準不適合発生箇所

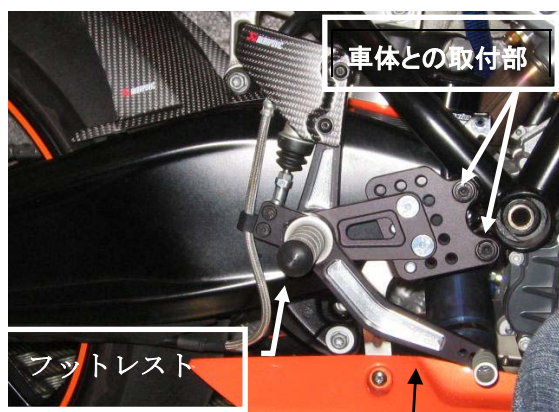
後輪ブレーキペダル

後輪ブレーキペダラー一体型フットレスト(右側)

後輪ブレーキペダラー一体型フットレスト（右側）および変速機一体型フットレスト（左側）（後付けオプションパーツ）において、車体との取付部の強度が不足しているため、取付部が破損することがある。そのため、そのまま使用を続けると、当該フットレストが脱落し、後輪のブレーキ操作および変速操作ができなくなるおそれがある。

改善の内容：全車両、当該フットレストを対策品と交換する。

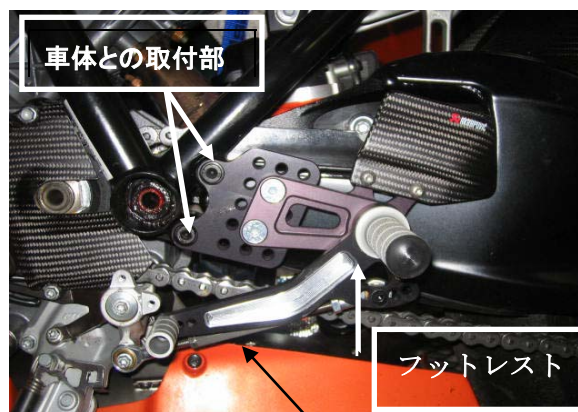
変速機

変速機一体型フットレスト(左側)
