# 改善箇所説明図

## ①暫定対策

## ②恒久対策

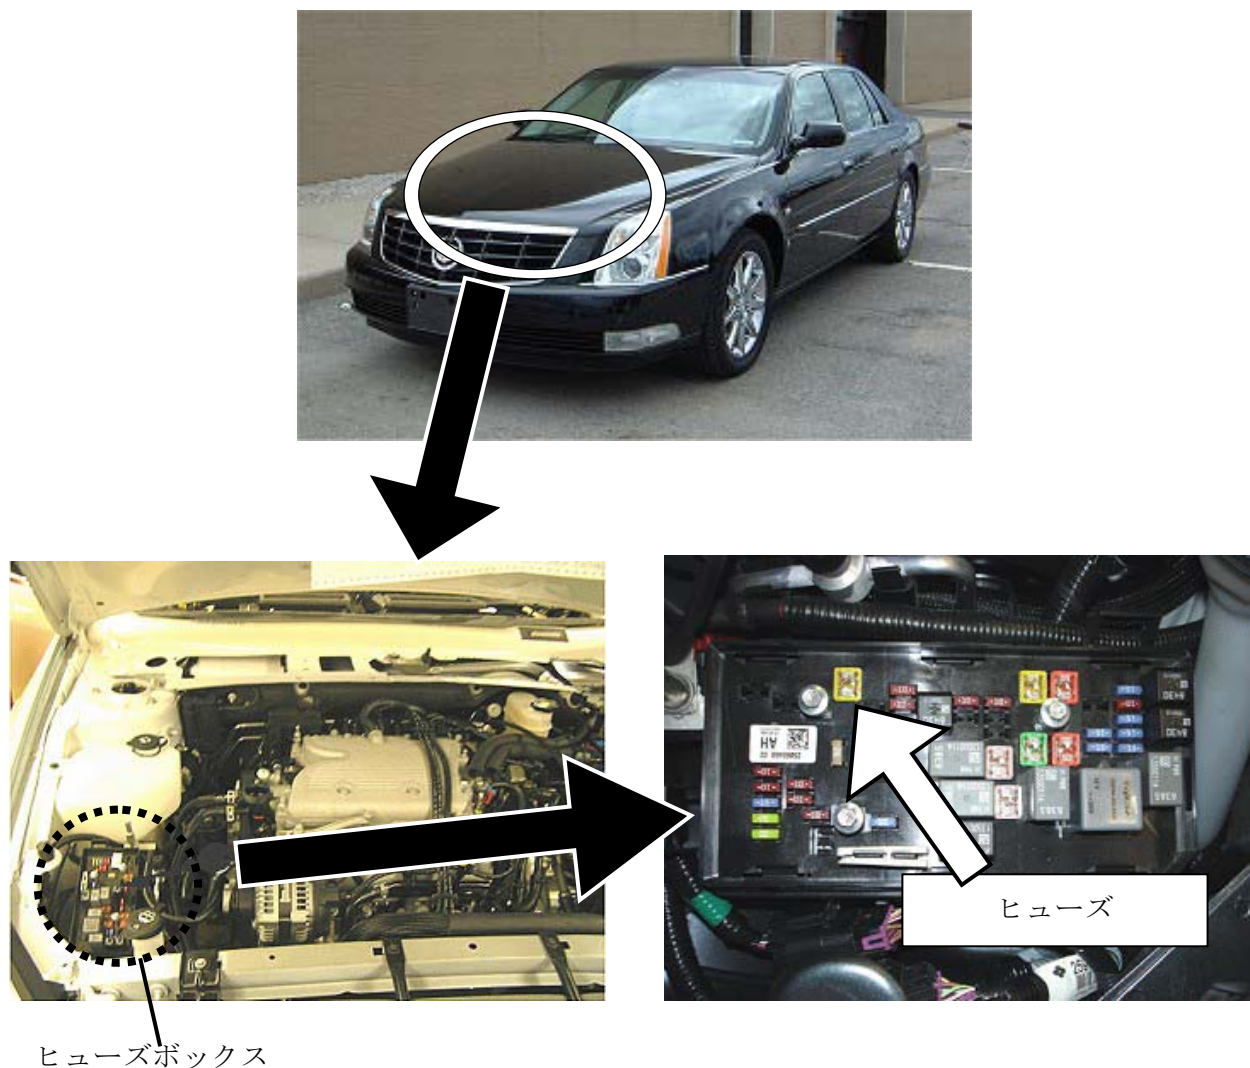
### 基準不適合発生箇所

洗浄液の凍結防止用ヒータを制御する電子回路において、製造工程で異物が付着したものがあある。そのため、当該回路が短絡し、最悪の場合、火災が発生するおそれがある。

### ＜改善内容(暫定措置)＞

暫定措置として、全車両、ヒータ部への電源供給用ヒューズを取外し、機能を停止する。

識別方法：ヒューズの有無にて識別を確認する。

☐ 内は、点検または交換部品を示す。

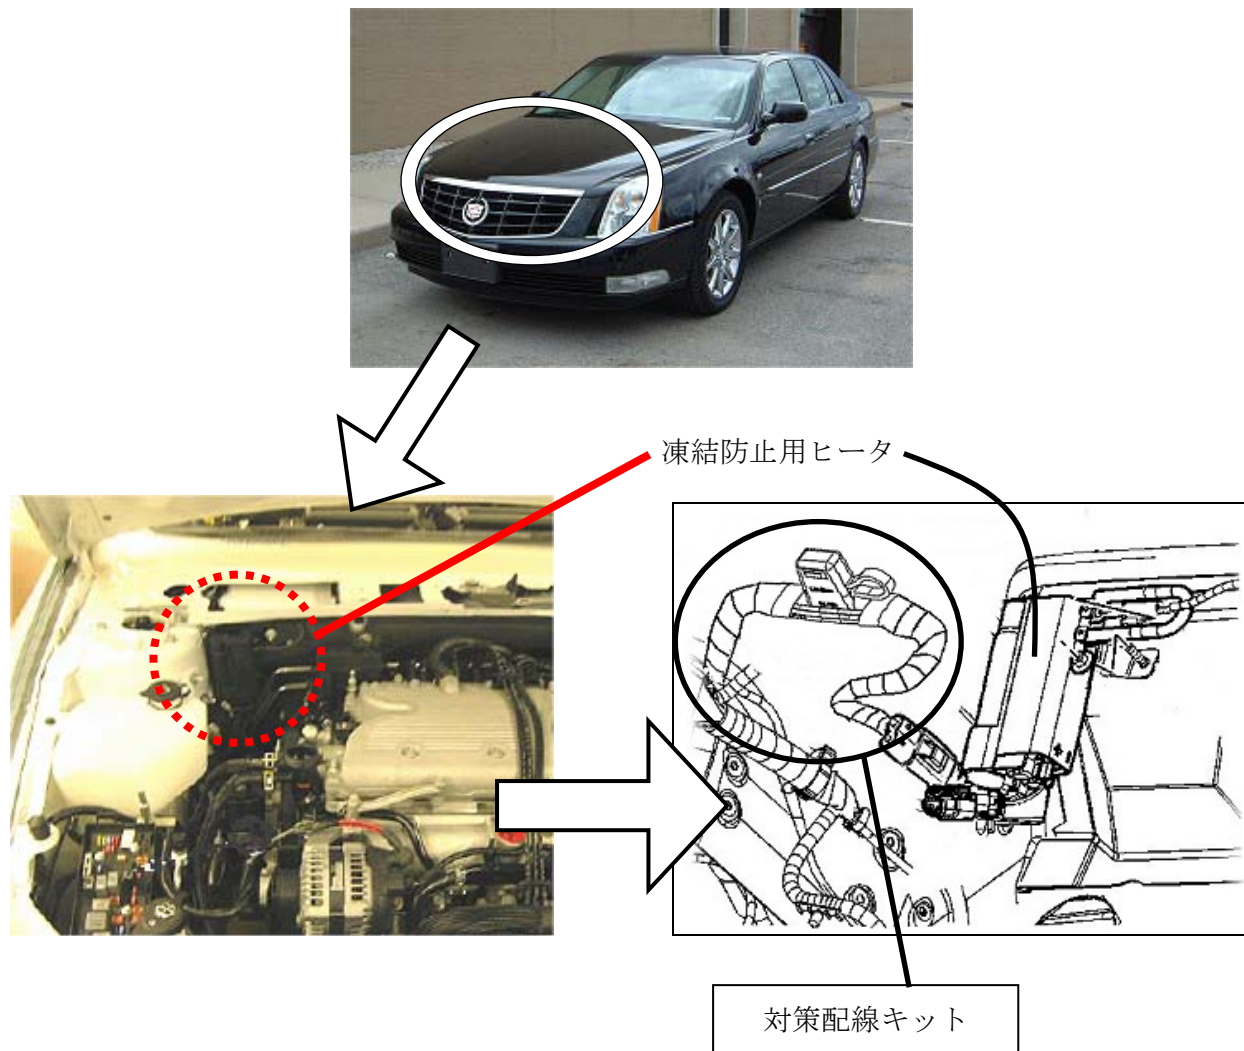
### 基準不適合発生箇所

洗浄液の凍結防止用ヒータを制御する電子回路において、製造工程で異物が付着したものがあ

る。そのため、当該回路が短絡し、最悪の場合、火災が発生するおそれがある。

### <改善内容(恒久対策)>

全車両、対策配線キットを装着する。

識別方法：対策配線キットの装着状態にて識別が容易に確認出来る。

内は、点検または交換部品を示す。
