## 改善箇所説明図

R1200GS

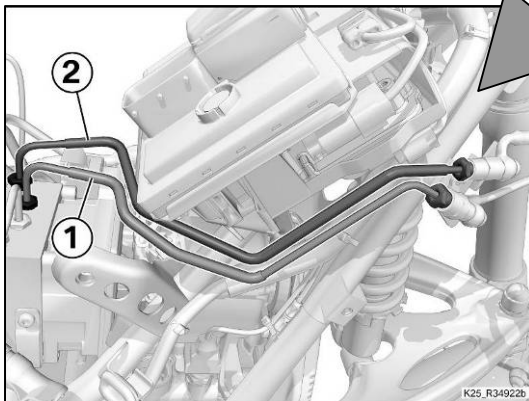
交換前の前輪用ブレーキ配管

- ① : 圧力ライン(ブレーキキャリパー)
- ② : 圧力ライン(ブレーキレバー)

前輪用ブレーキ配管の固定方法が不適切なため、走行時の振動により配管両端部に応力が生じる場合がある。そのため、走行時の振動により当該部に亀裂が生じ、ブレーキオイルが漏れ、最悪の場合、制動力が低下するおそれがある。

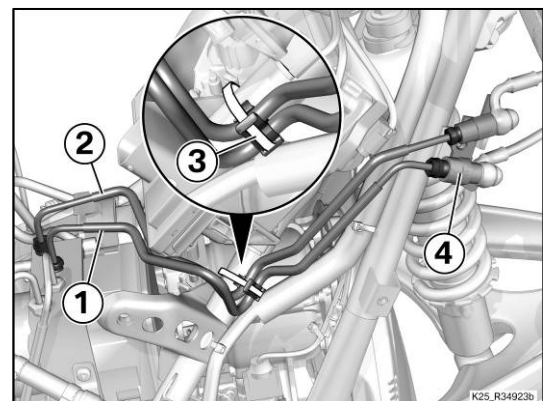
交換後の前輪用ブレーキ配管

- ① : 圧力ライン(ブレーキキャリパー)
- ② : 圧力ライン(ブレーキレバー)
- ③ : 固定バンド
- ④ : アダプター

全車両、前輪用ブレーキ配管を対策品と交換する。

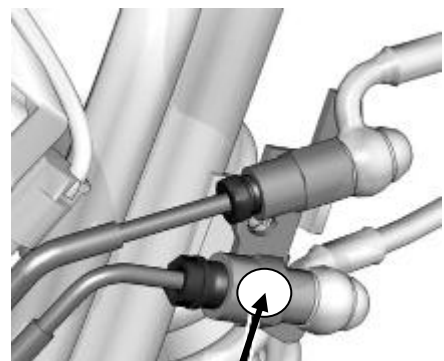
### 識別マーク(白点)

前輪ブレーキ配管上の接続部分に白ペイントマーク(図示とおり)
