## 改善箇所説明図

### 基準不適合発生箇所

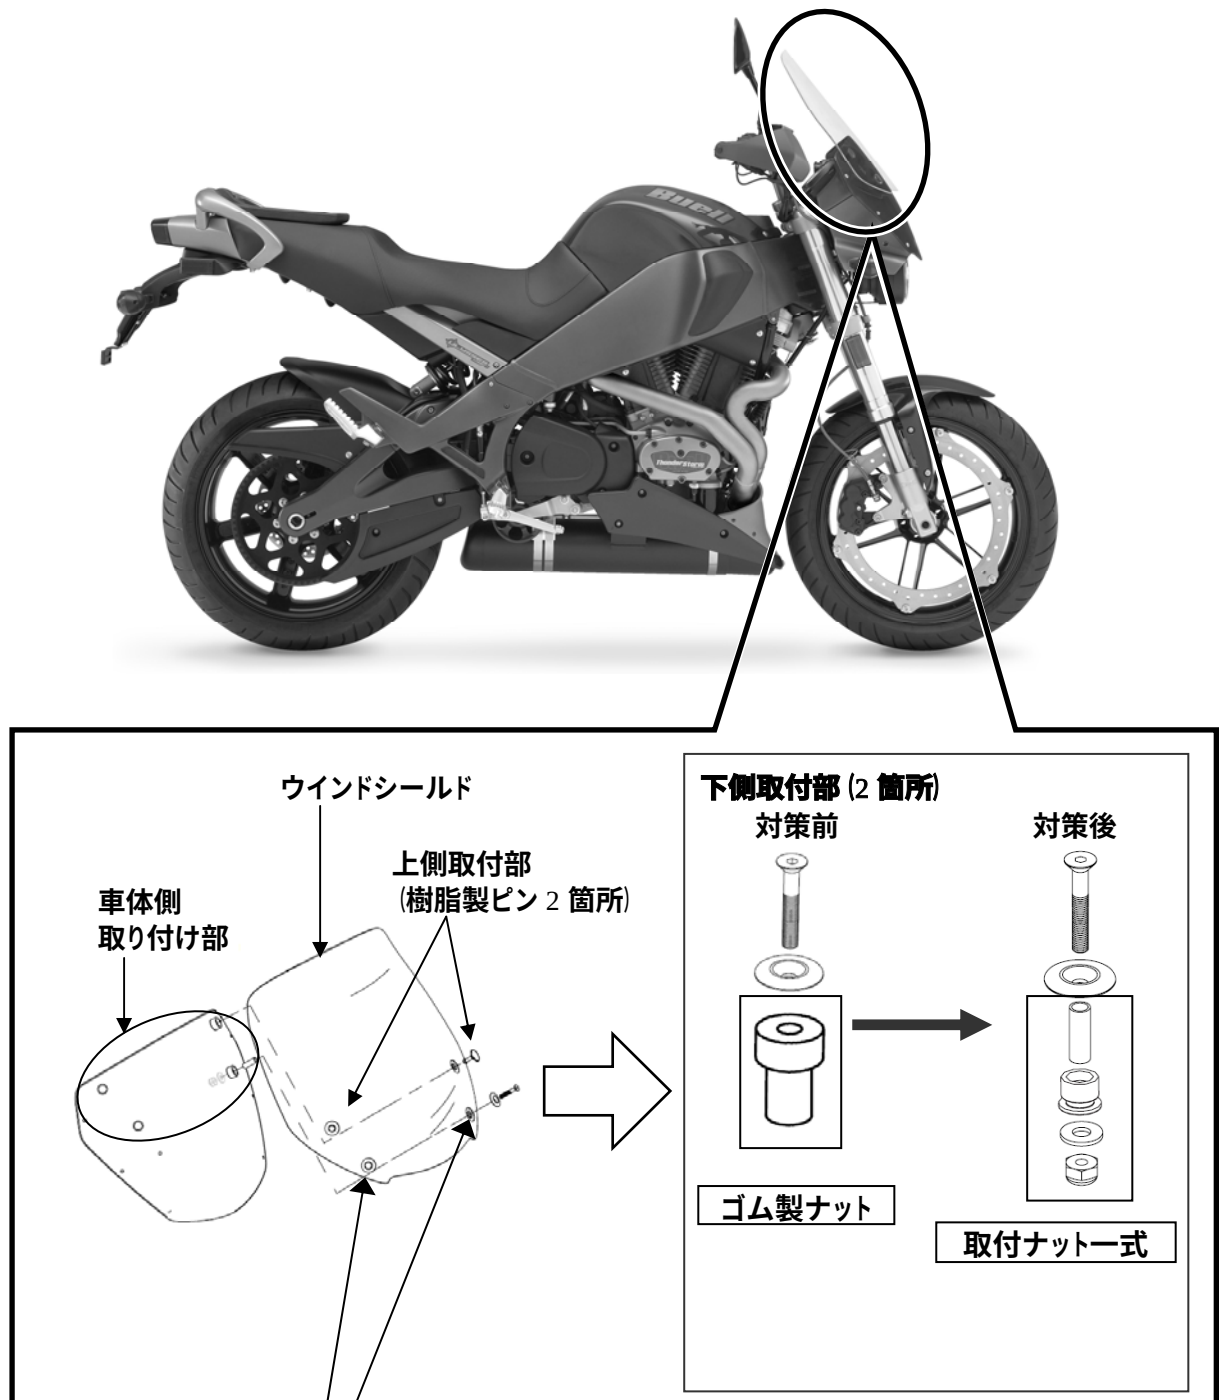
注：   は、交換部品を示す。

車両の前面に備えられたウインドシールドの取付方法が不適切なため、高速走行時の風圧等により当該ウインドシールドが脱落するおそれがある。

全車両、取付ナット一式を対策品に交換する。

フレームヘッド部に外-1532のステッカーを貼付する
