## 改善箇所説明図

G450X

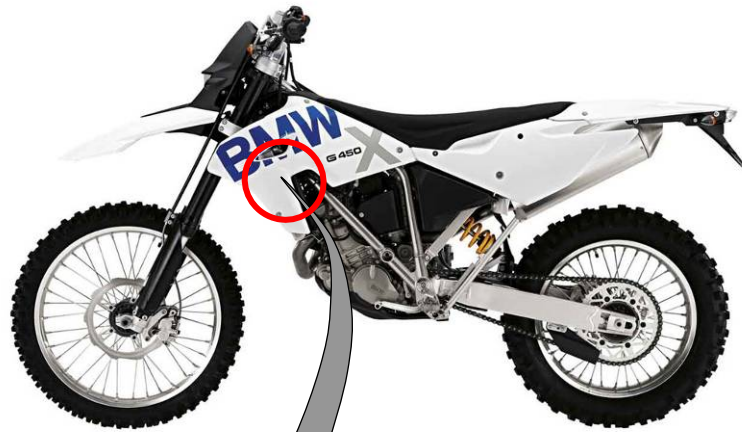
サーモスイッチ

① 交換対象

② 交換対象

③ 対策部品

冷却ファン用サーモスイッチにおいて、設計不良により防水シールが不適切なため、内部に水が侵入し、ショートするものがある。そのため、冷却ファンが作動し続ける、又は作動しないことがある。冷却ファンが作動しない場合、オーバーヒートし、エンジン出力不足となり、最悪の場合、エンジンが走行中に停止するおそれがある。

全車両、冷却用サーモスイッチを対策品と交換する。

サーモスイッチのコネクター接続部へ白ペイントマークを付ける(図示とおり)

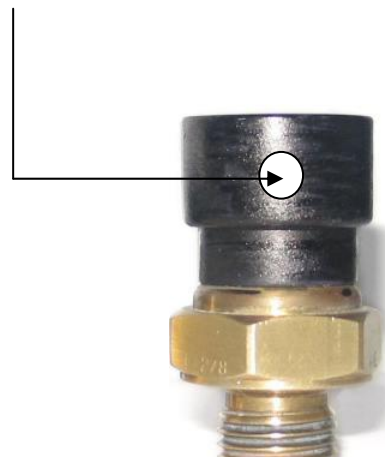
### 識別マーク(白点)

注：   は対策品を示す
