## 改善箇所説明図

### 基準不適合発生箇所

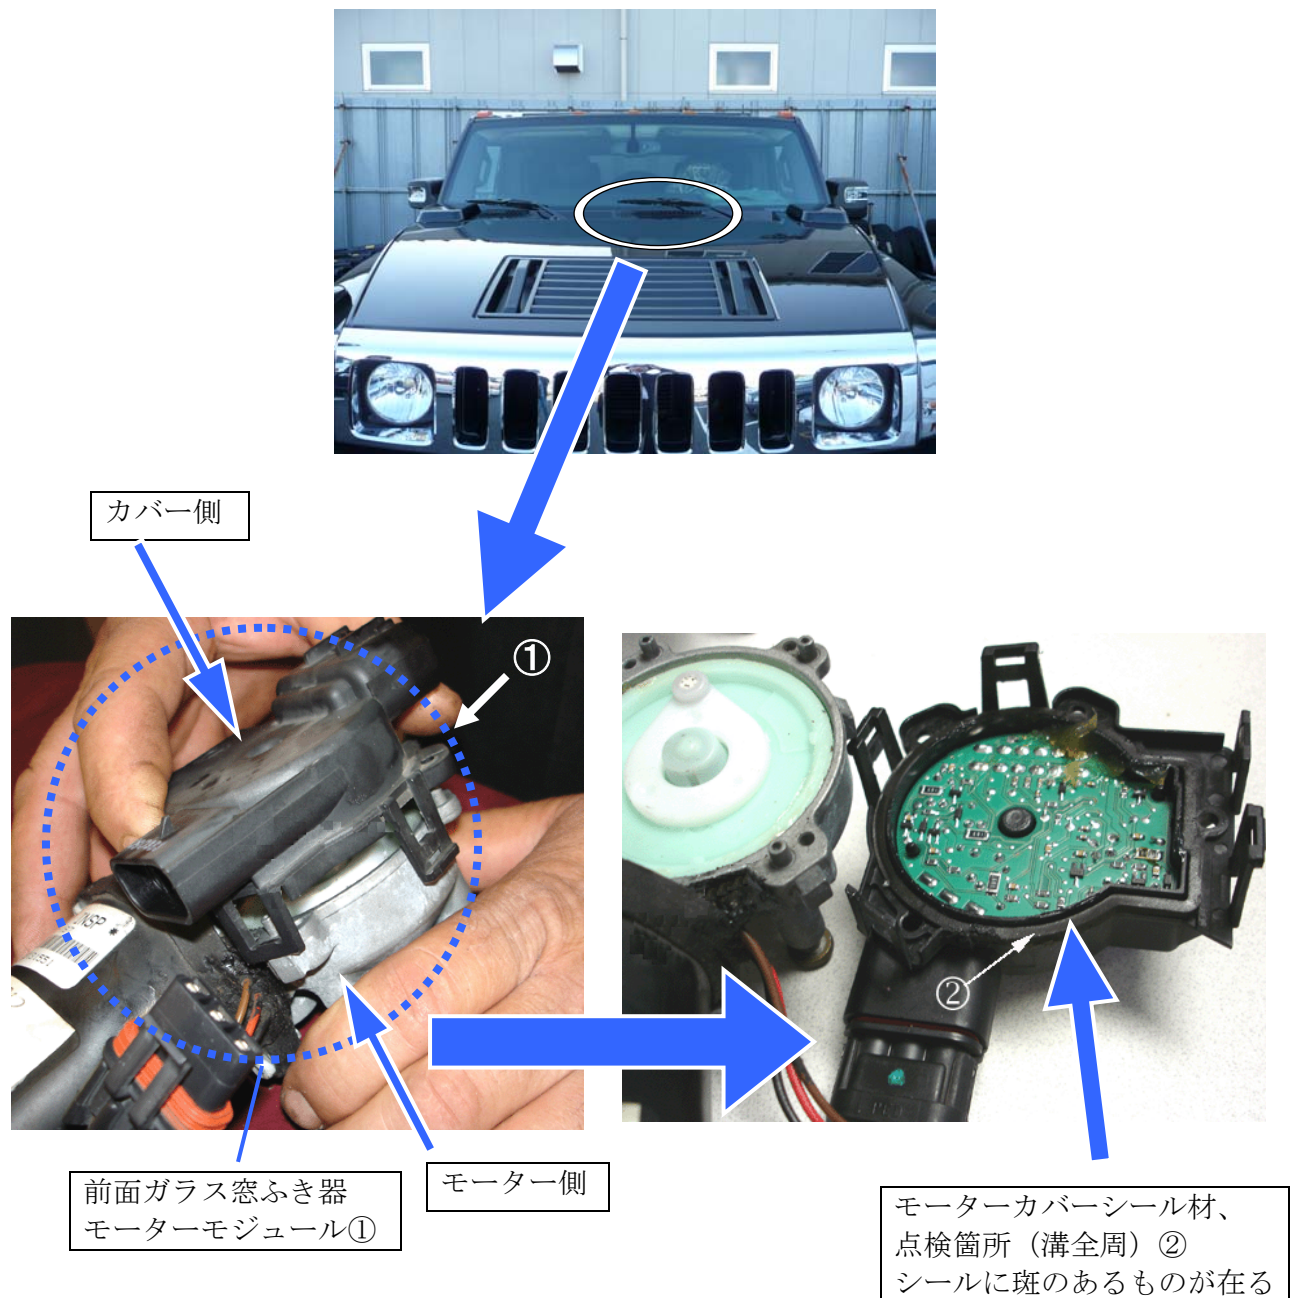
前面ガラス窓ふき器モーターモジュールの組み付け工程において、防水シール材の組み付けが不適切なため、雨水等の浸入により電子基盤が腐食し短絡するものがある。そのため、最悪の場合、窓ふき器が作動しないおそれがある。

内は、点検箇所または交換部品を示す。

全車両、当該モジュールカバーを点検し、防水シール材の組み付けが不適切なものは、モジュールカバー一式を良品に交換する。

識別方法：運転席ドア、FMVSS ラベル右上に赤ラベルを貼る。
