## 改善箇所説明図

助手席検知システム

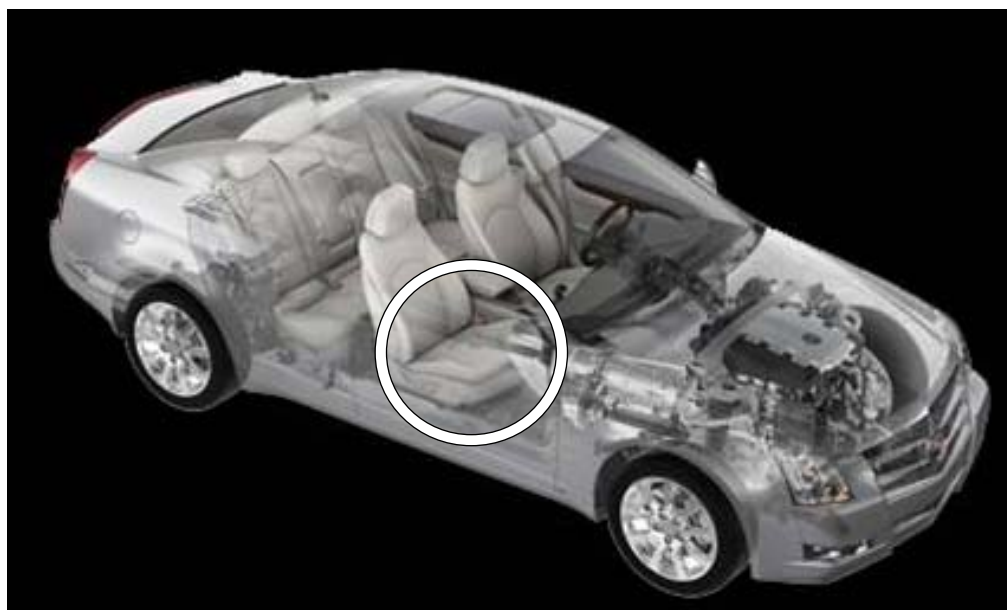
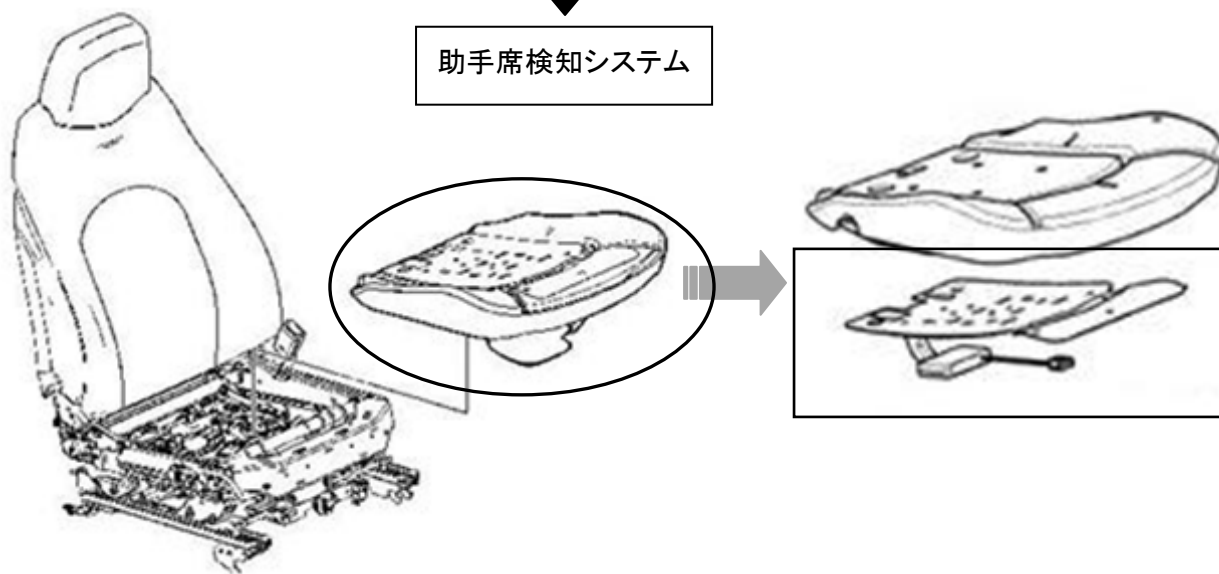
内は、該当モジュール部品を示す。

エアバッグ装置の助手席乗員検知システムにおいて、助手席の乗員を検知するプログラムが不適切なため、当該乗員を検知できないことがある。そのため、助手席に乗車しているにもかかわらず、衝突時に助手席エアバッグが展開しないおそれがある。

全車両、助手席乗員検知システムのプログラムを修正する。

識別方法：助手席シートレール外側アルミ部に黄色ペイントを塗布する。
