## 改善箇所説明図

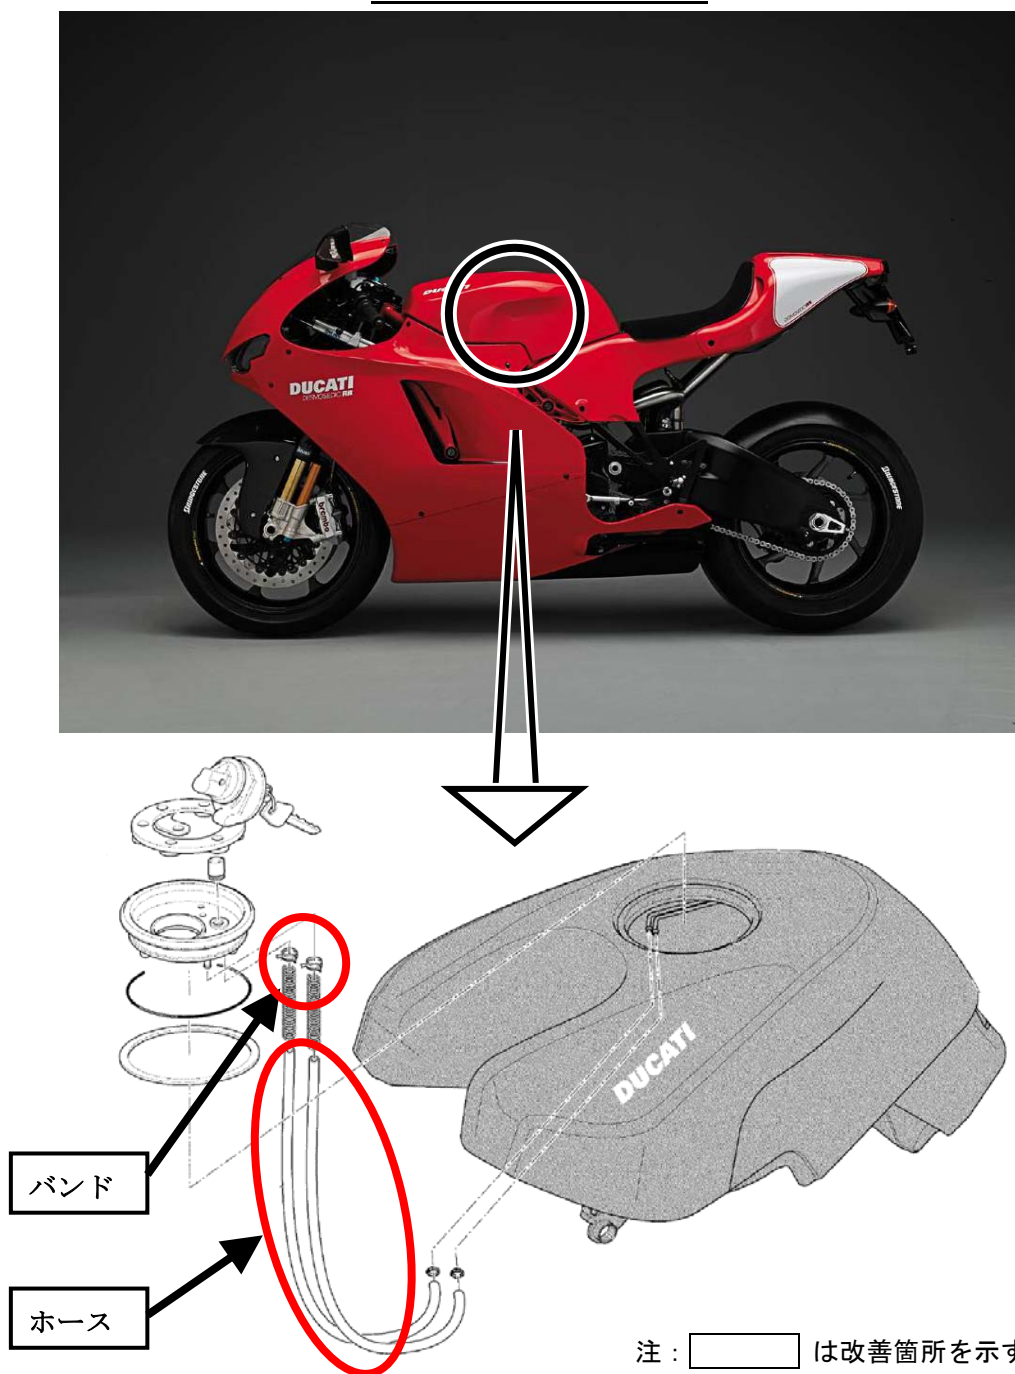
フューエルタンク内にあるドレンホース及びブリーザーホースのホースバンドの組み付けを誤ったものがある。そのため、そのままの状態で使用を続けると、当該ホースが損傷し、最悪の場合、フューエルタンク外側にあるドレンホースから燃料が漏れるおそれがある。

全車両、当該ホースおよびホースバンドを新品に交換する。
