## 改善箇所説明図

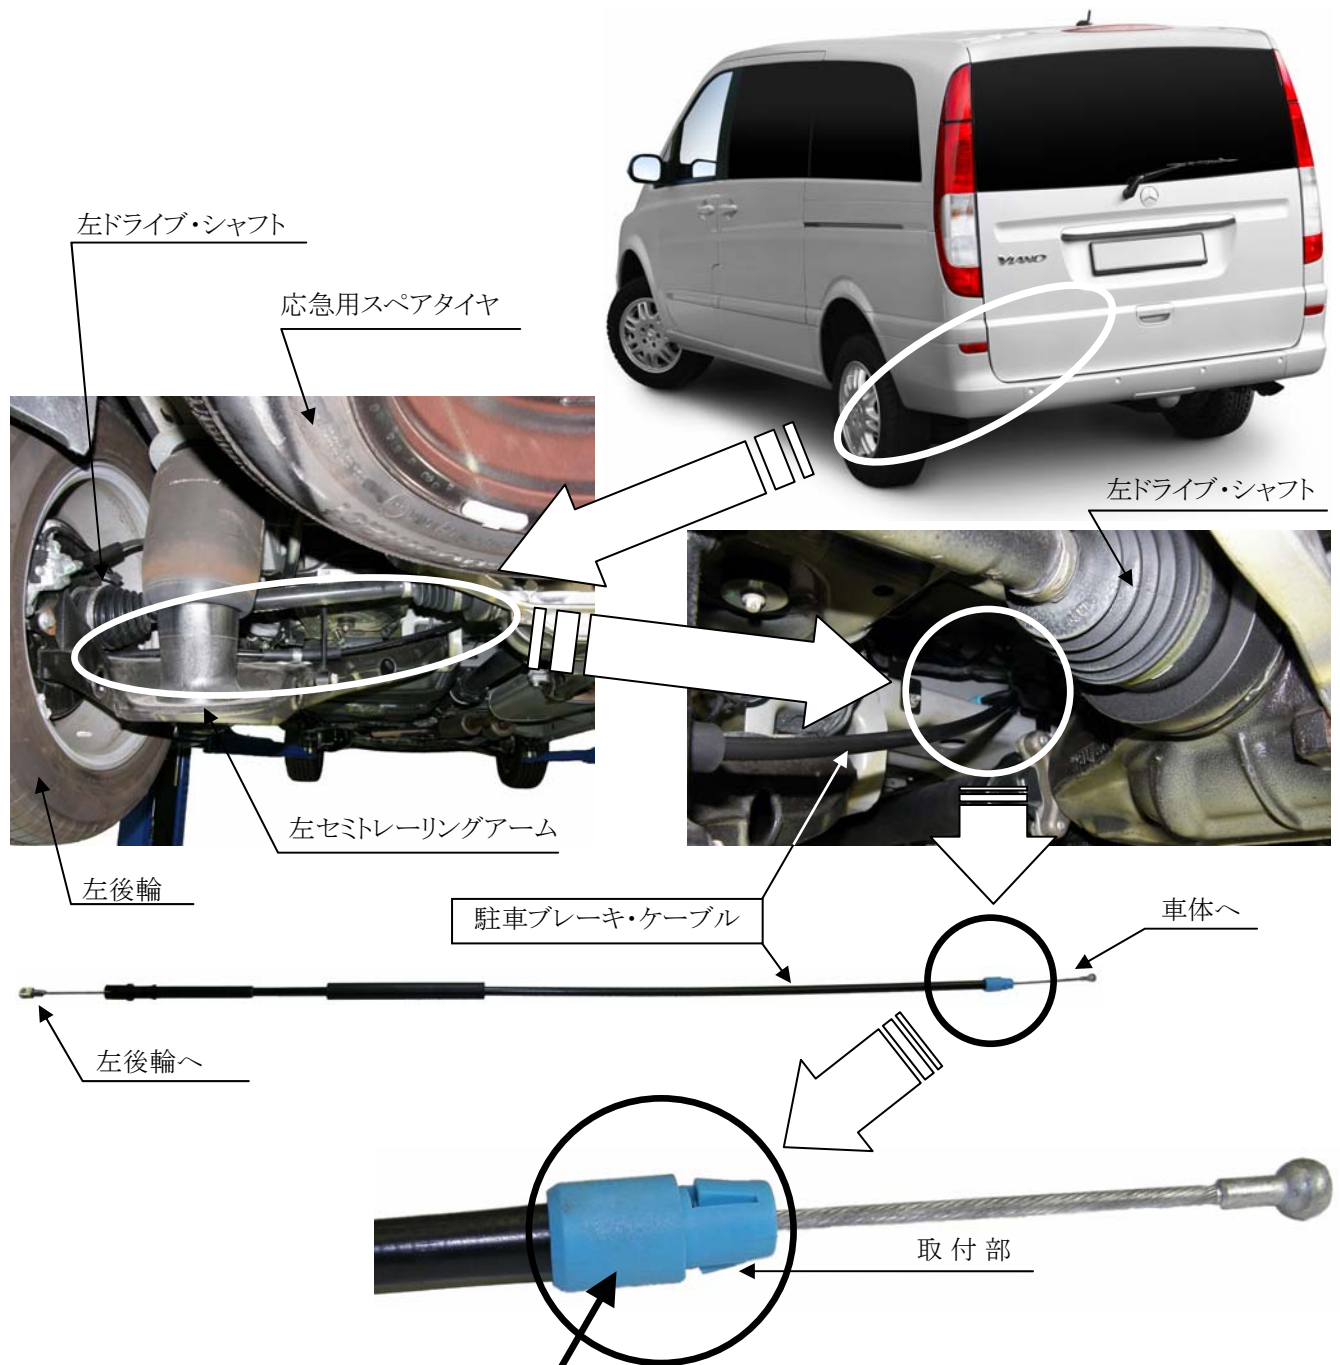
## 不具合発生箇所

注：   は交換部品を示す。

左後輪用駐車ブレーキ・ケーブルの車体取付け固定具の材質が不適切なため、繰り返しの作動により当該固定具が破損するものがある。そのため、駐車ペダルの操作による力が後輪に伝わらず、駐車ブレーキが機能しなくなるおそれがある。

全車両、当該ブラケットを新品と交換する。

識別： 駐車ペダル取付ボルト頭部に黄色ペイントを塗布する。
