## 改善箇所説明図

### ● 基準不適合発生箇所

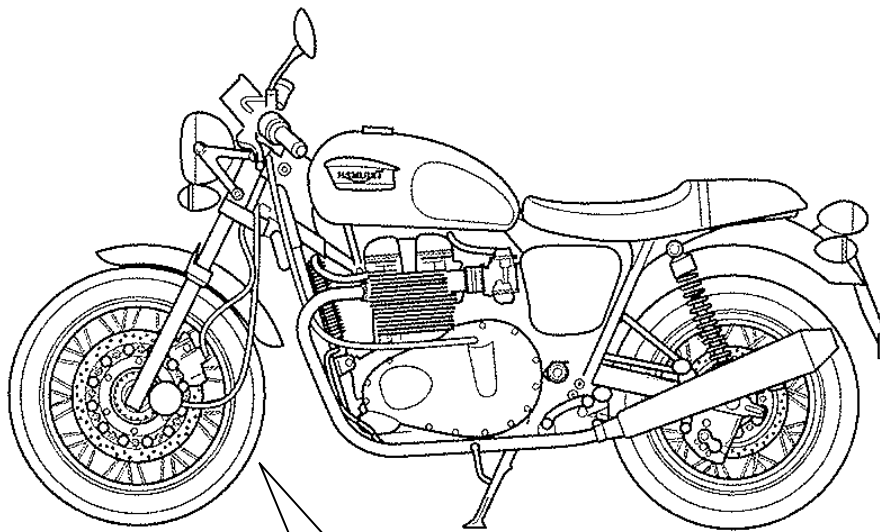
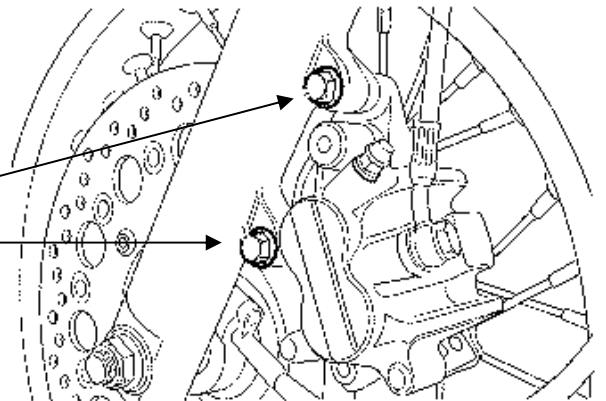
フロントブレーキ部拡大図

取付ボルト

前輪用制動装置のブレーキキャリパ固定ボルトにおいて、当該ボルトの長さが不足しているものが組み付けられている。そのため、そのまま使用を続けると、当該ボルトがゆるみ、最悪の場合、ブレーキキャリパが外れ、前輪のブレーキが効かなくなるおそれがある。

全車両、当該ボルトを対策品に交換する。

交換済み車両には、取付ボルトの頭に、直径 5 mm の白ペイントマークを塗布する。
