## 改善箇所説明図

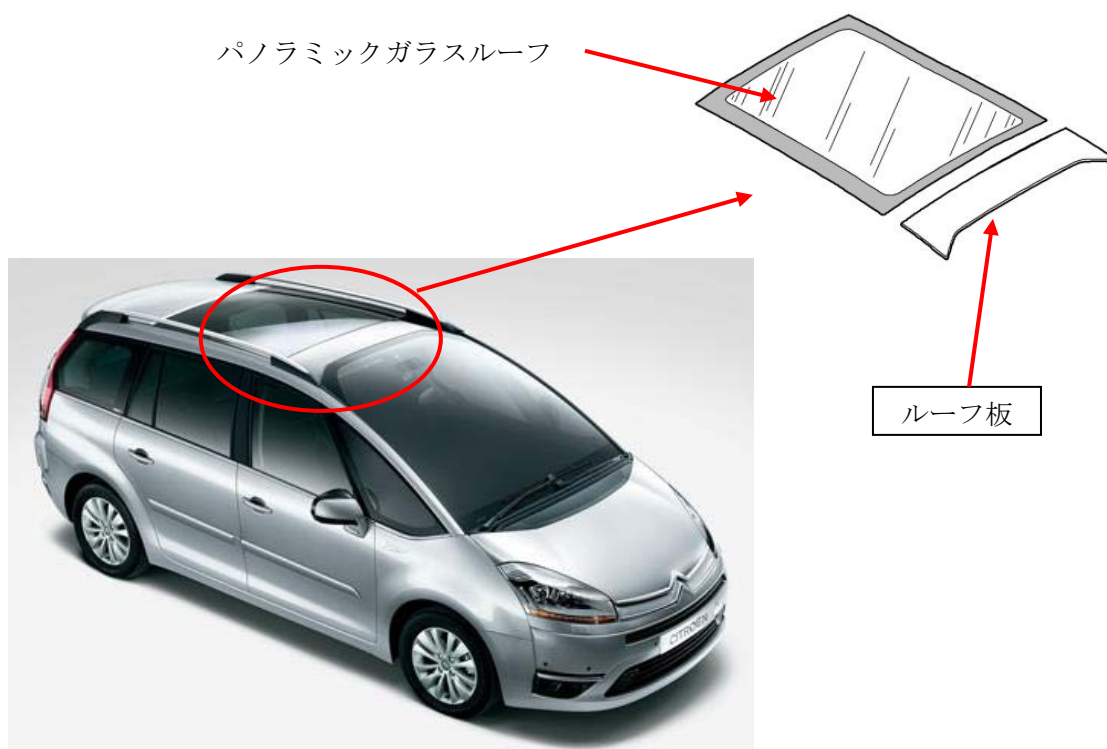
### 不具合発生箇所

パノラミックガラスルーフ装着車ルーフ板において、接着が不十分なものがある。そのため、そのまま使用を続けると、ルーフ板が脱落し、他の交通を妨げるおそれがある。

全車両、ルーフ板の接着状態を点検し、対象となる場合、ルーフ板を新品と交換する。

助手席側ルーフバー前部、取り付けスクリューに白ペイントにてマーキングを行う。

注： ☐ 内は交換部品を示す
