## 改善箇所説明図

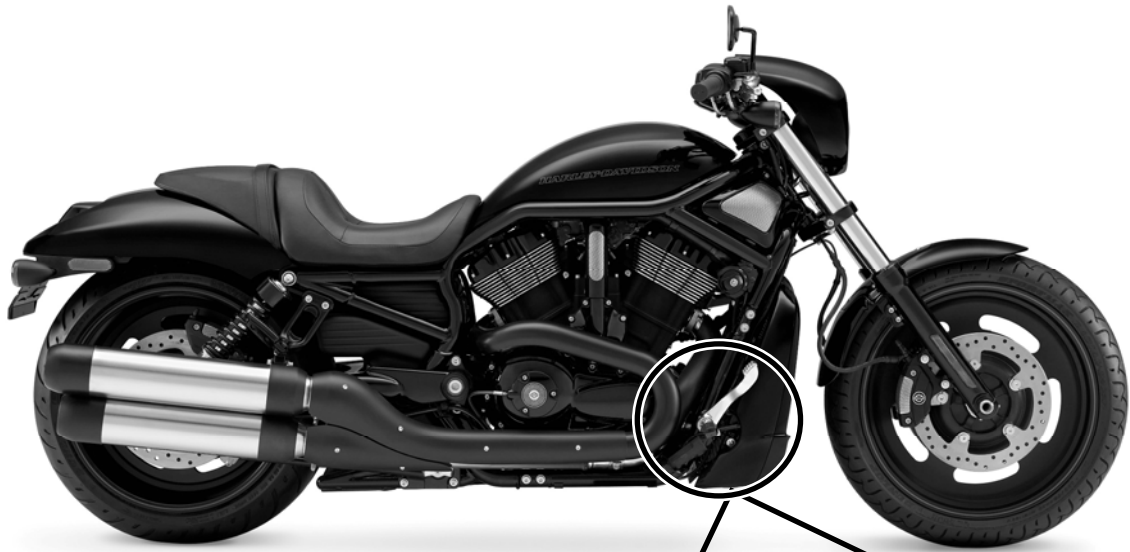
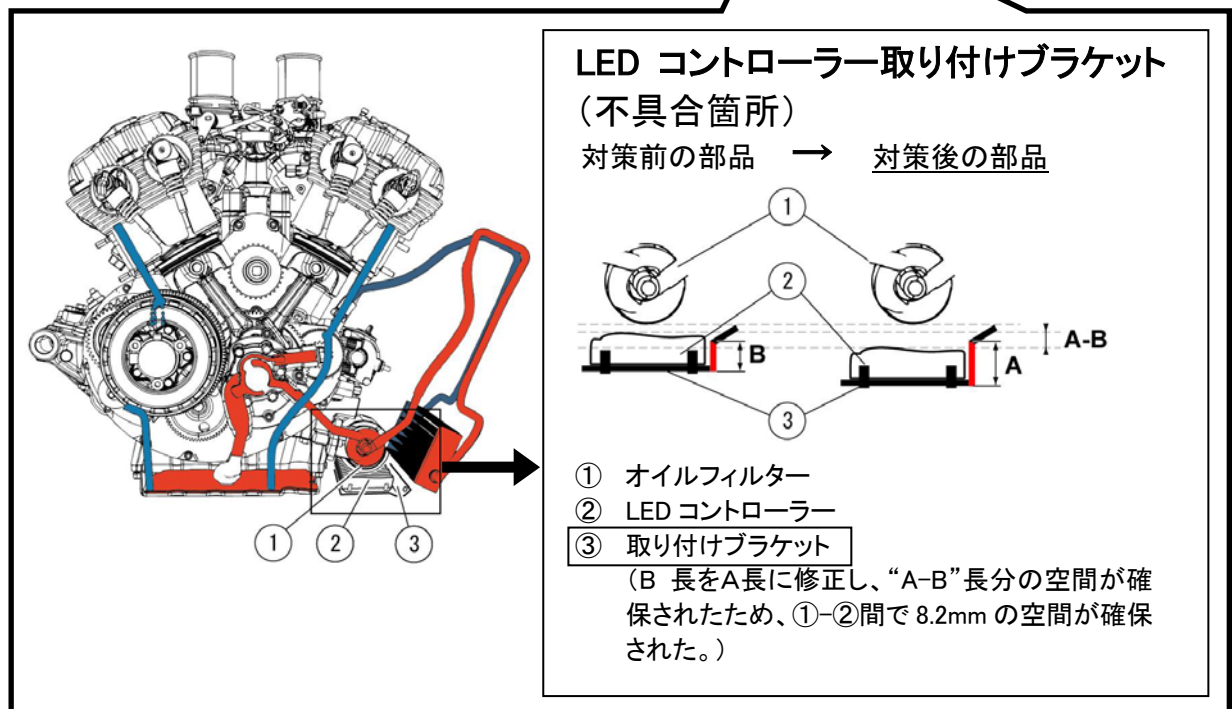
注：   は、交換部品を示す。

純正アクセサリ部品として、取り付けられたLED式方向指示器のコントローラーにおいて、取り付け位置が不適切なため、当該コントローラーと原動機のオイルフィルターが接触する場合がある。そのため、そのままの状態で使用を続けると、原動機の振動によりオイルフィルターが損傷しオイルが漏れ、最悪の場合、漏れたオイルがタイヤに付着し、転倒するおそれがある。

全車両、当該コントローラーの取り付けブラケットを対策品に交換し、フィルターとの隙間を確保する。

フレームヘッド部に外-1566 のステッカーを貼付する。
