## 改善箇所説明図

### 基準不適合発生箇所

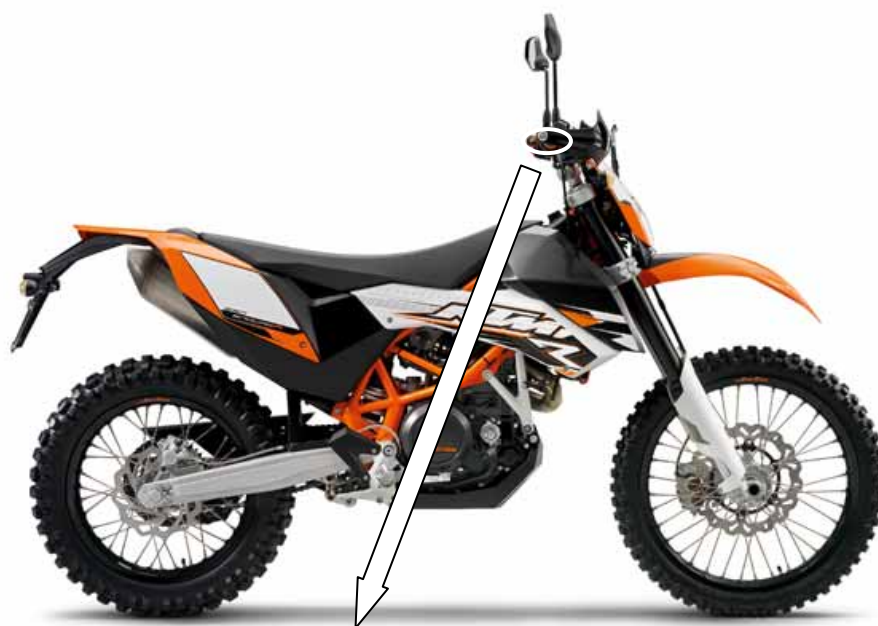
速度計

速度計のソフトウェアが不適切なため、速度計の配線、又はバッテリーの配線を外す作業を行った場合、速度計の表示が実際の速度より速い数値が表示されるおそれがある。

改善の内容： 全車両、速度計を対策品と交換する。

識別： 速度計の裏面の製造年月日刻印により、識別できるため、特に識別は行わない。
