## 改善箇所説明図

### 基準不適合発生箇所

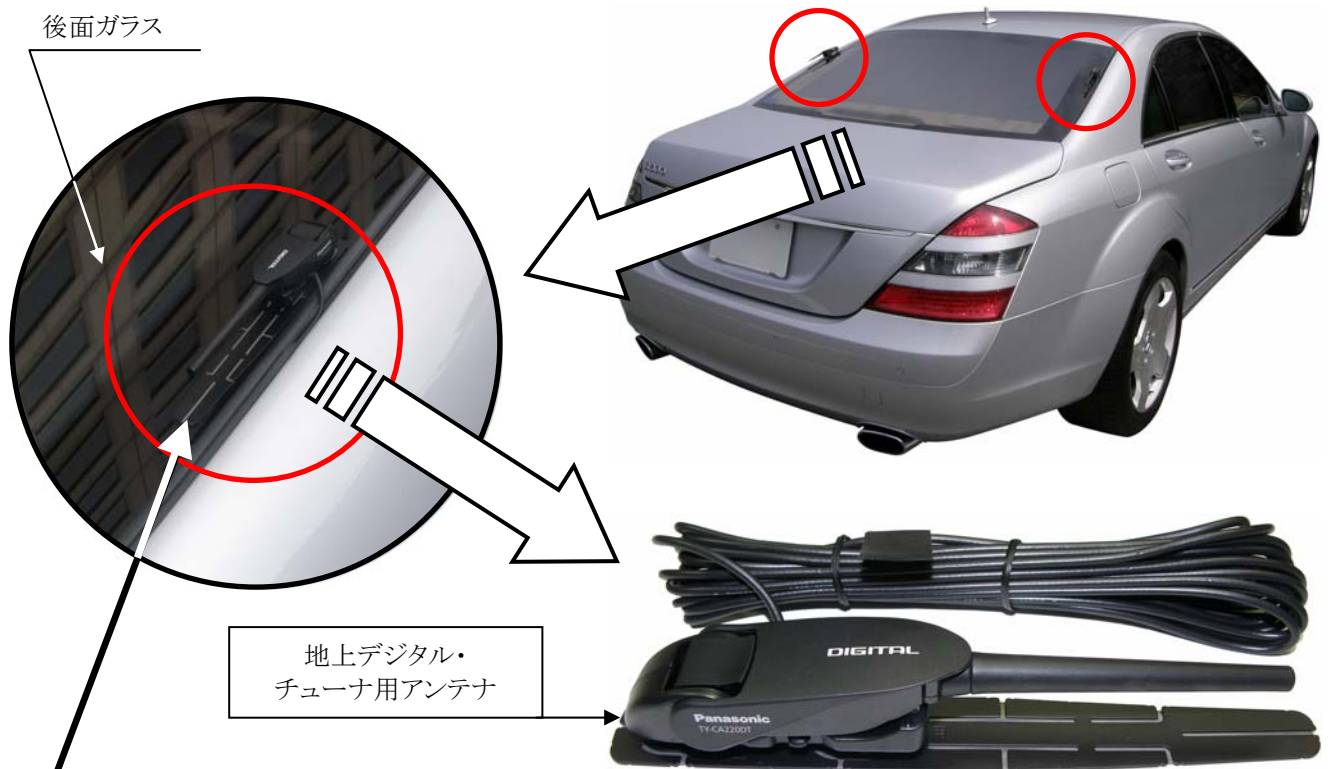
純正アクセサリとして販売した地上デジタル・チューナ用アンテナを、平成21年以降登録の車両の後面ガラス左右両端に取り付けたものがある。そのため、道路運送車両の保安基準に適合しない。

全車両、地上デジタル・チューナ用アンテナをリアバンパ内に移設する。

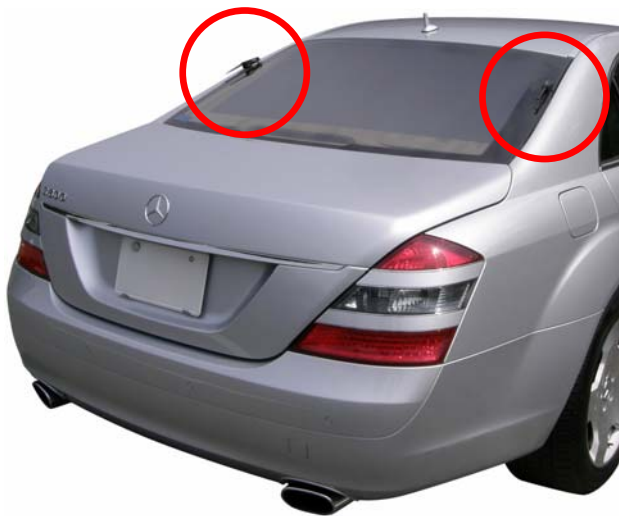
改善前

後面ガラスの左右両端に1個ずつ地上デジタル・チューナ用アンテナを取り付ける。

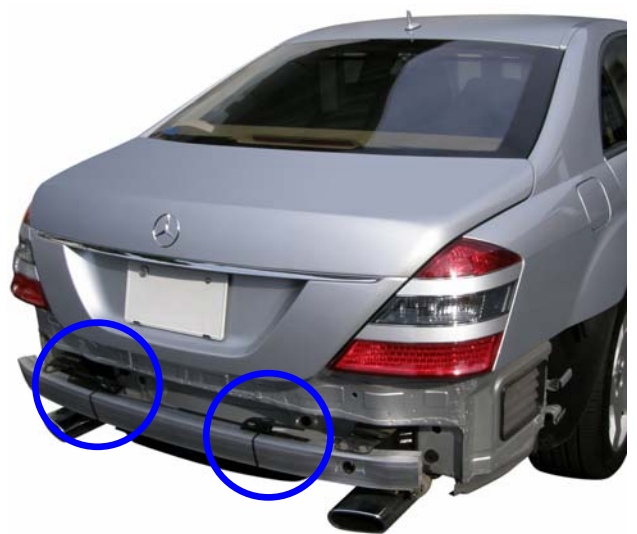
改善後

リヤ・バンパを取り外し、バンパ内のリヤ・クロスメンバー部へ地上デジタル・チューナ用アンテナを取り付ける。
