## 改善箇所説明図

### 基準不適合発生箇所

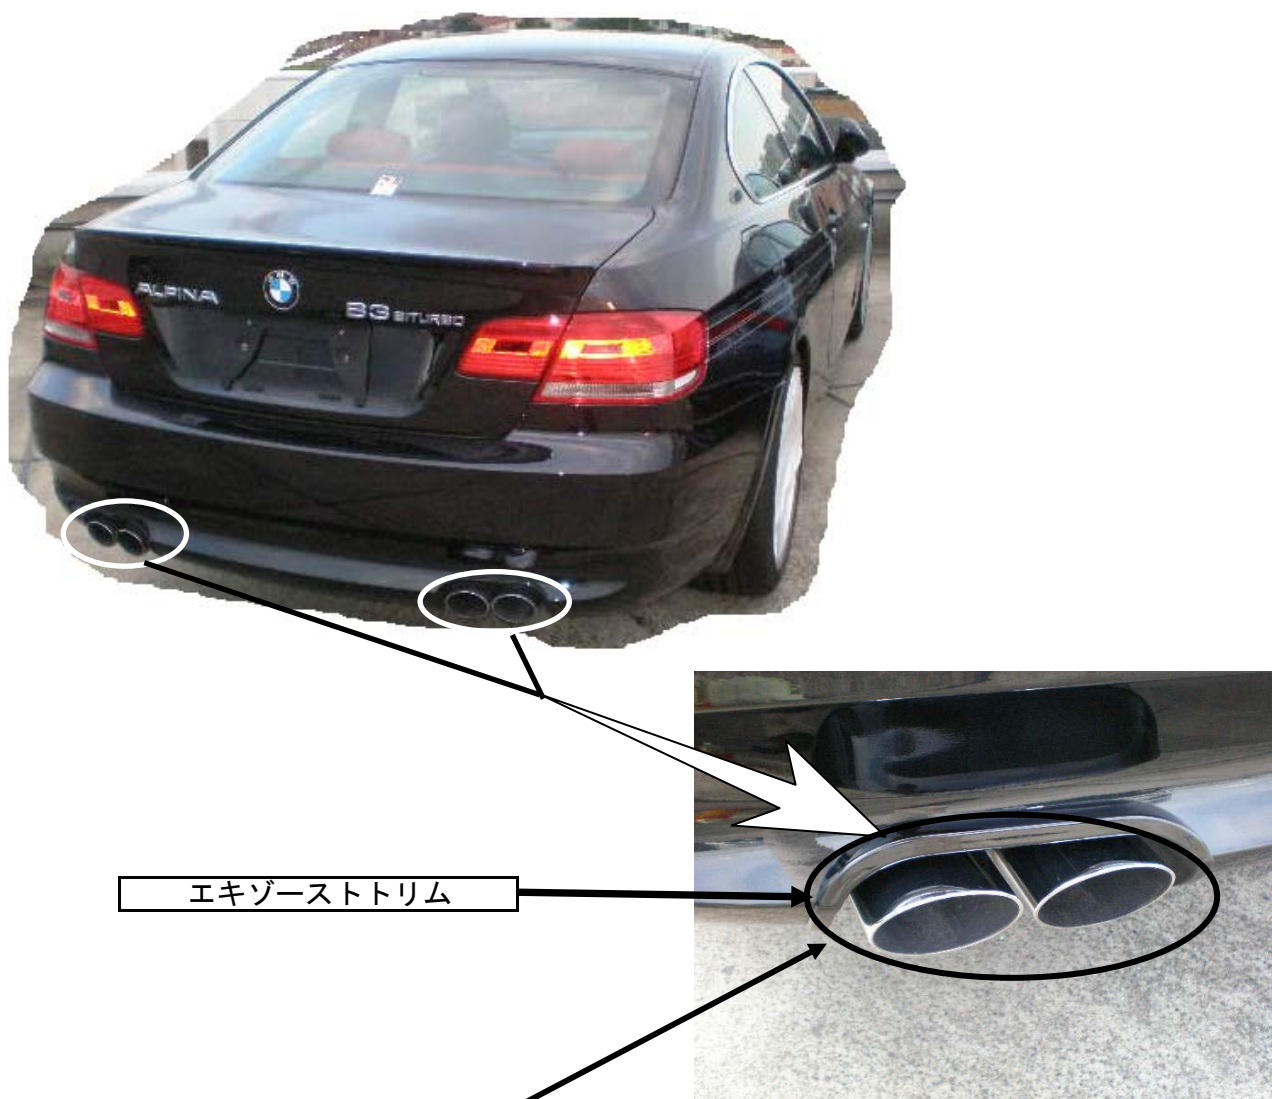
排気管の装飾品（エキゾーストトリム）の寸法が不適切なため、製造公差により、当該装飾品が突出するものがある。そのため、道路運送車両の保安基準に適合していないことがある。

注：   は交換部品を示す

全車両、当該装飾品を対策品と交換する。

エキゾーストトリム部品番号（エキゾーストトリム下面前方に記載）が18 10 343 および18 10 344 のもの。
