## 改善箇所説明図

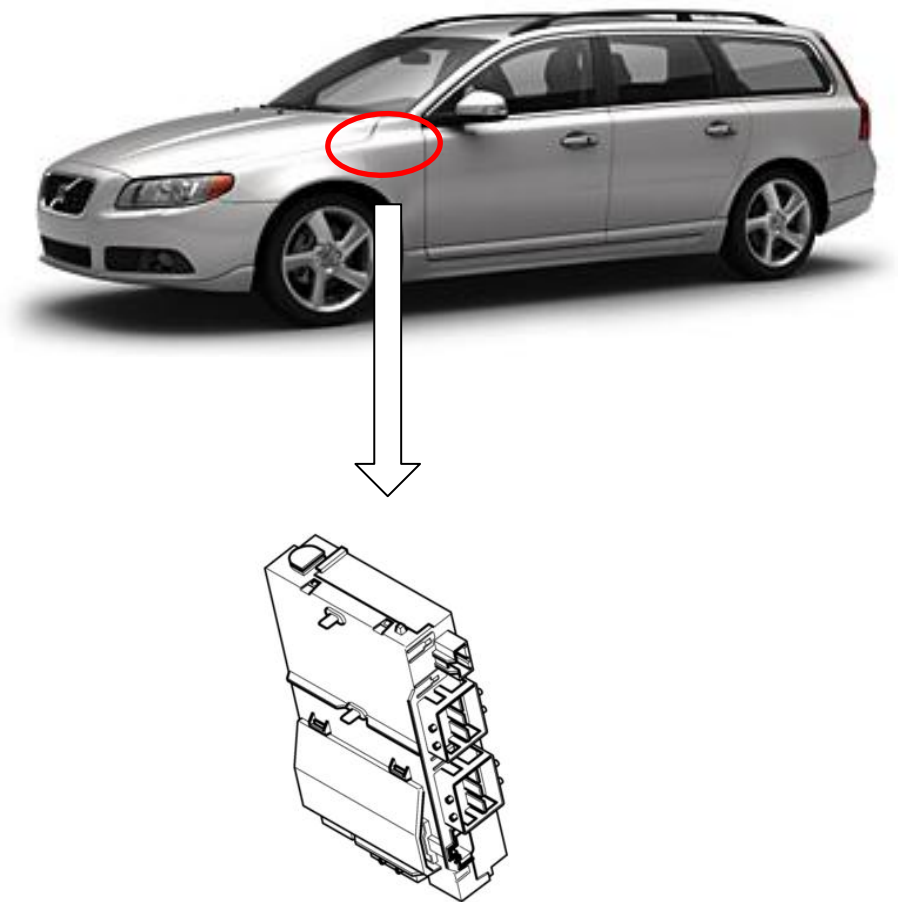
メイン制御モジュール (CEM : セントラルエレクトロニックモジュール)

### 基準不適合発生箇所

メイン制御モジュールのプログラムが不適切なため、エンジン停止直後に再始動した場合、燃料ポンプへ電源が供給されず、エンジンが始動しないおそれがある。

注:  はプログラムを修正する部品を示す。

### 改善の内容

全車両、当該モジュールのプログラムを修正する。

### 識別

右前席ドアヒンジ取り付けボルトに黄色ペイントを塗布する。
