## 改善箇所説明図

### 保安基準不適合発生箇所

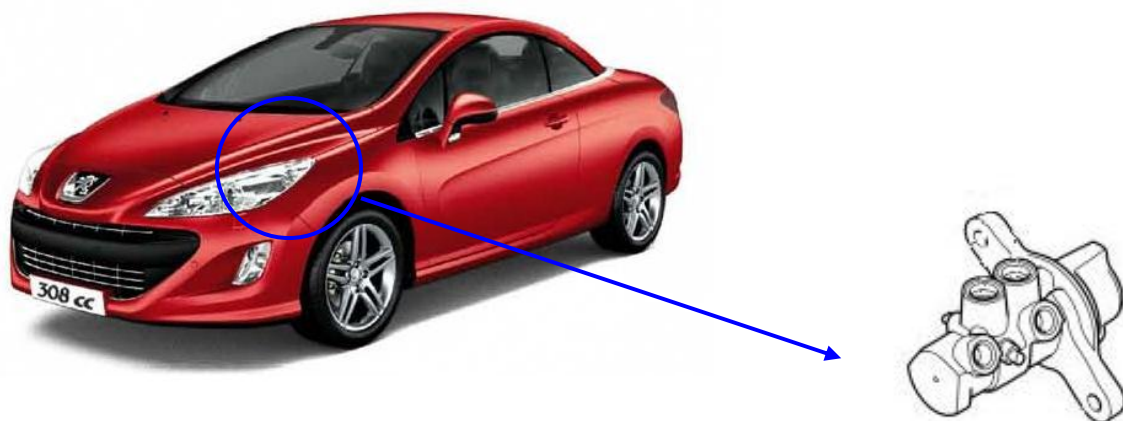
ブレーキマスターシリンダ

ブレーキマスターシリンダにおいて、インナーシールを逆向きに組み付けたため、シール性が不足しているものがある。そのため、ブレーキペダルの油圧が低下し、制動停止距離が長くなるおそれがある。

注： ☐ 内は改善対象部品を示す。

全車両、ブレーキマスターシリンダを良品と交換する。

作業終了後、ブレーキマスターシリンダ先端に、黒ペイントでマーキングを行う。
