## 改善箇所説明図

### 基準不適合発生箇所

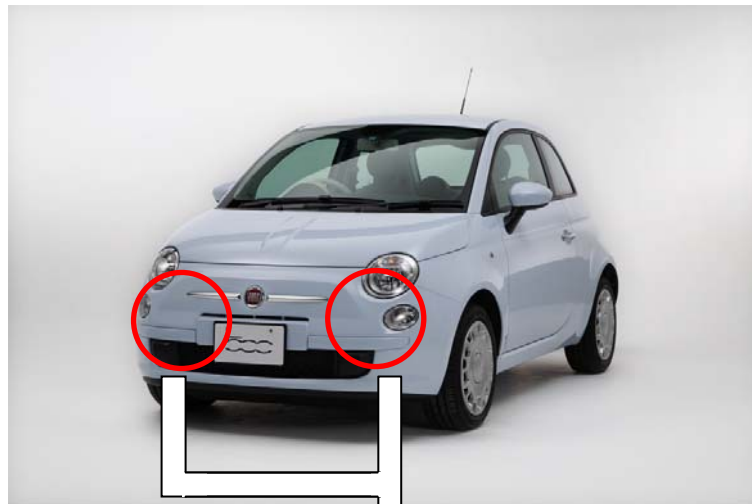
インバータ

ディーラー・オプション部品として販売した光源が放電灯の前照灯において、インバータ（直流を交流に変換する装置）内部のトランジスタが不適切なため、前照灯の繰り返し操作により、当該トランジスタが加熱して短絡し、前照灯が点灯しないおそれがある。

は改善箇所を示す。

改善措置の内容：全車両、インバータのロット番号を確認し、該当するものはインバータを良品と交換する。

識別：左右それぞれのインバータに白色のマーキングをする（下図参照）。
