# 改善箇所説明図

エンジン・ルーム内

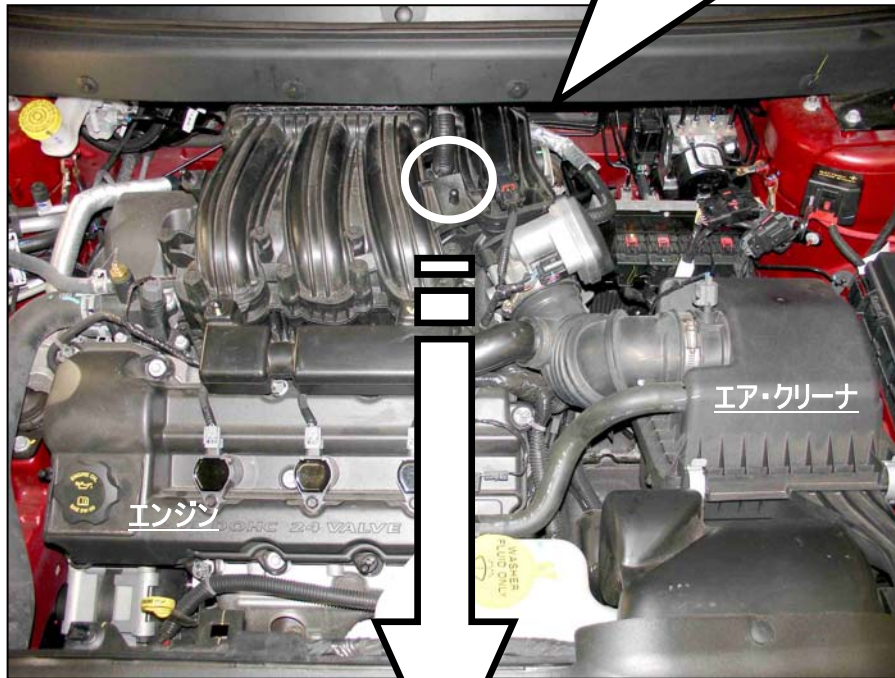
(ドレスアップ・カバーを外した状態)

PCVバルブ

基準不適合箇所

注:  は、点検、交換を行う部品

エンジンに組付けられている PCV(ポジティブ・クランクケース・ベンチレーション)バルブにおいて異品を組付けたものがある。そのためエンジン・クランク・ケース内で発生するブローバイ・ガスの還元が適切に行われず、過度のブローバイ・ガスが燃焼室に入り、排出ガス基準を満たさないおそれがある。

全車両、PCV バルブを点検し、対象となるものは正規品に交換する。

識別 : エンジン・ルーム内右側のストラット上部にあるパネル固定ボルトへ黄色ペン塗布。
