## 改善箇所説明図

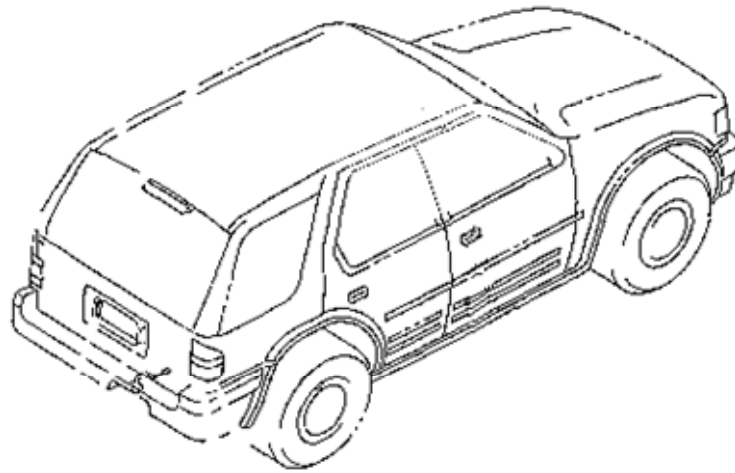
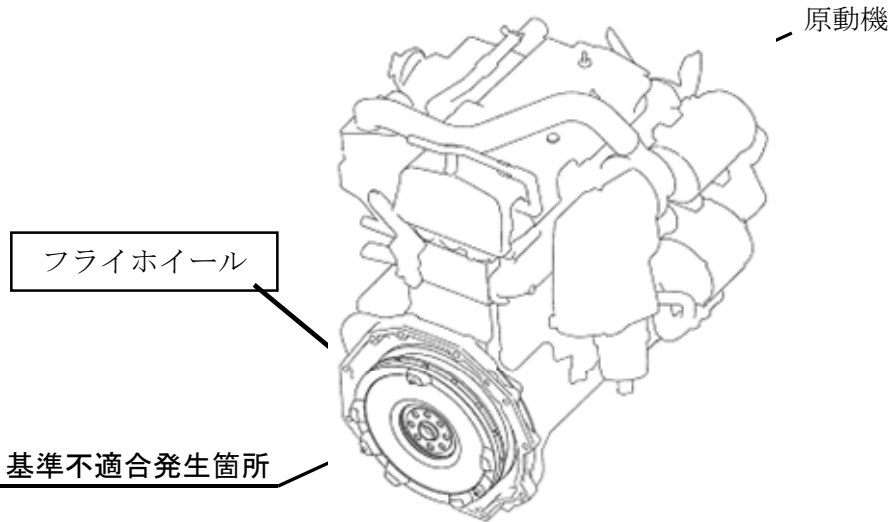
手動変速機付き車両に修理用として供給した原動機において、平成15年2月13日付け「届出番号外-999」の対策前のフライホイールを装着したため、高い変速ギア段で低速走行を行うと発生する振動によりフライホイール内部が破損し、最悪の

注：  は交換する部品を示す。

全車両、フライホイールを対策品と交換する。

識別：エンジンルーム内のIDプレートに黒色ペイントを塗布する。
