# 改善箇所説明図

## 基準不適合発生箇所

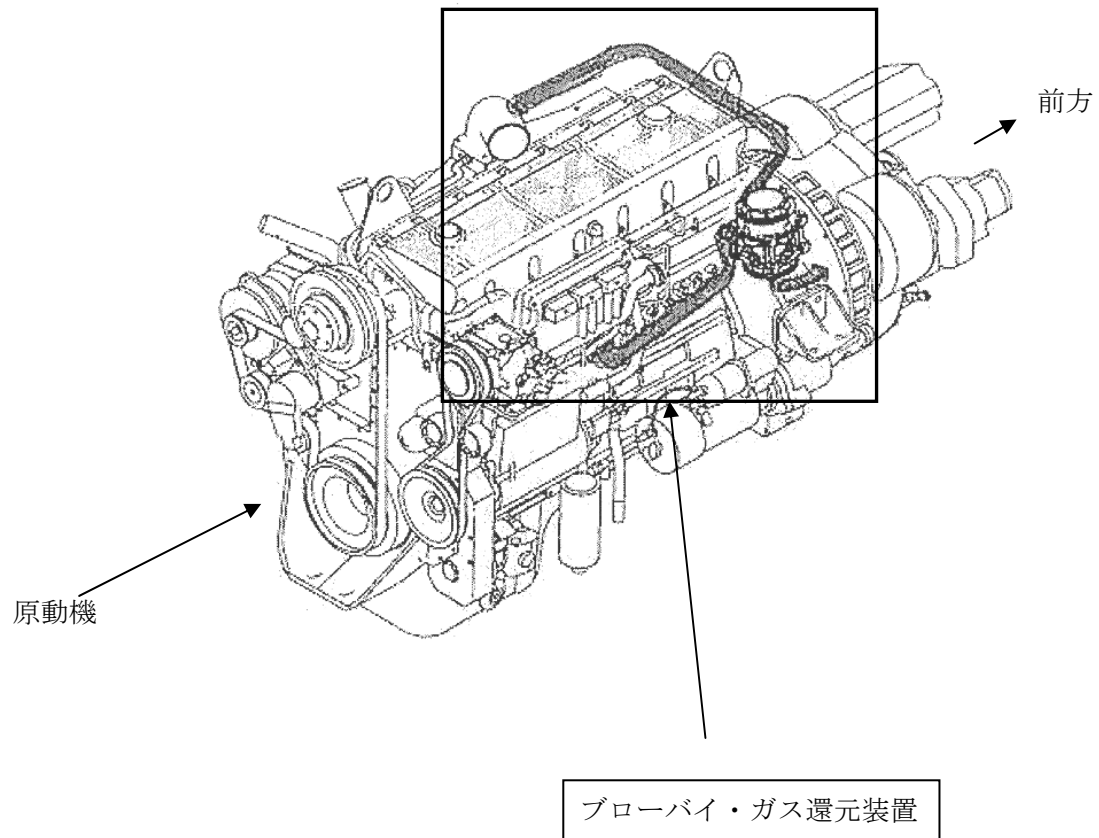
〔 原動機において、ブローバイ・ガス還元装置が装着されていないため、  
道路運送車両の保安基準に適合していない。 〕

改善の内容：全車両、ブローバイ・ガス還元装置を装着する。

識別：装置の有無により確認
