## 改善箇所説明図

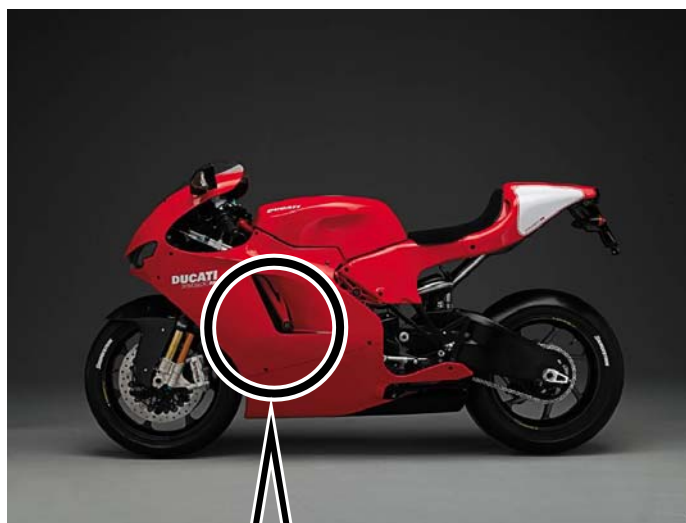
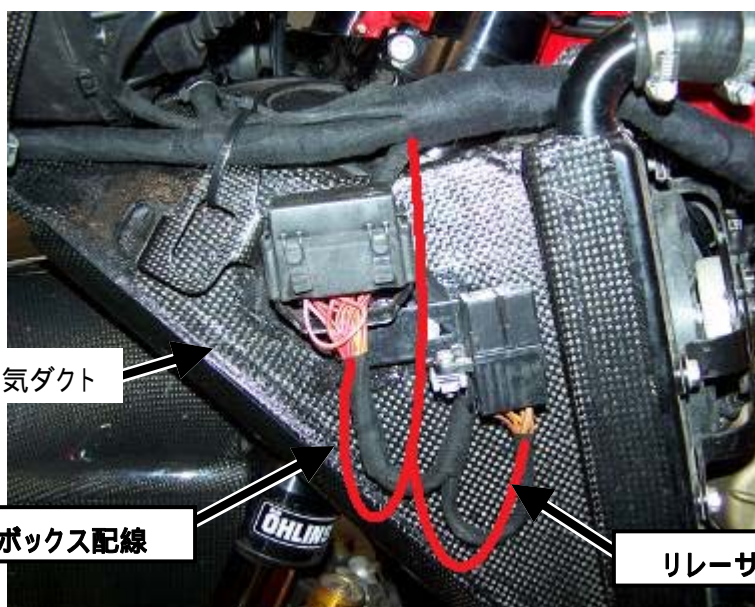
当該ハーネスが赤い線の状態になっているものが不具合の状態を示す。

注：  は改善箇所を示す

吸気ダクトに取り付けられたヒューズボックスとリレーサポートの配線の取り回しが不適切なため、吸気ダクトの端部に干渉することがある。そのため、走行中の振動等により当該配線の被覆が損傷し、速度計が表示しなくなる、前照灯、制動灯若しくは方向指示器

全車両、配線の取り回しを確認し、不適切なものは取り回しを修正する。なお、当該配線に損傷がある場合は新品と交換する。

識別： フレーム番号の下に白いペイントでマークを行う。
