## 改善箇所説明図

### 基準不適合箇所

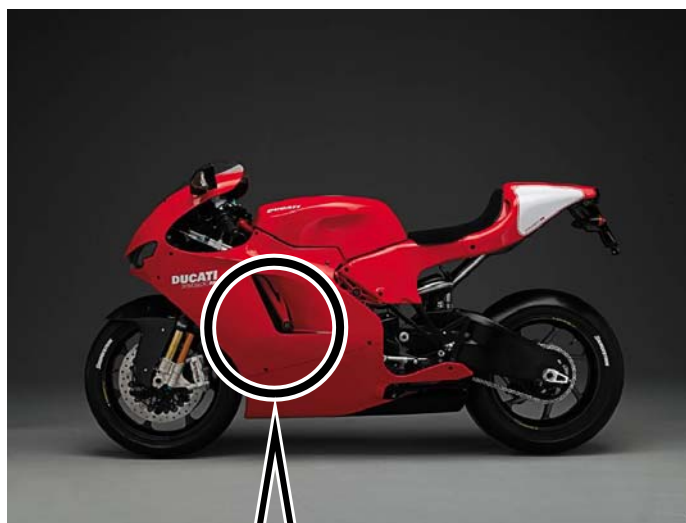
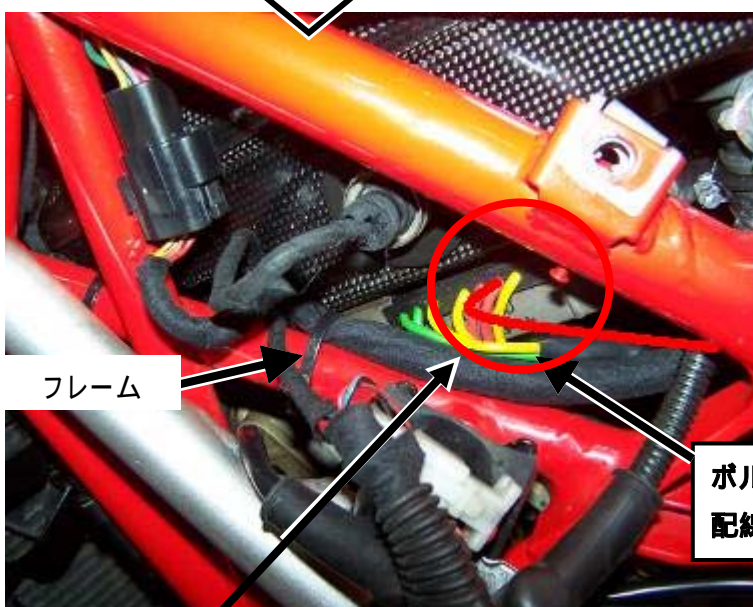
ボルテージレギュレータ  
配線

当該ハーネスが赤い線の状態になっているものが不具合の状態を示す。

ボルテージレギュレータの配線の取り回しが不適切なため、当該レギュレータの熱によりハーネスの被覆が溶損し、原動機が停止して、再始動できなくなる、又は火災に至るおそれがある。

全車両、ボルテージレギュレータの配線の取り回しを確認し、不適切なものは、当該配線をカウル方向に取り回しを変更して、結束バンドでフレームに固定する。なお、当該配線に損傷がある場合は新品と交換する。

識別： フレーム番号の下に白いペイントでマークを行う。
