## 改善箇所説明図

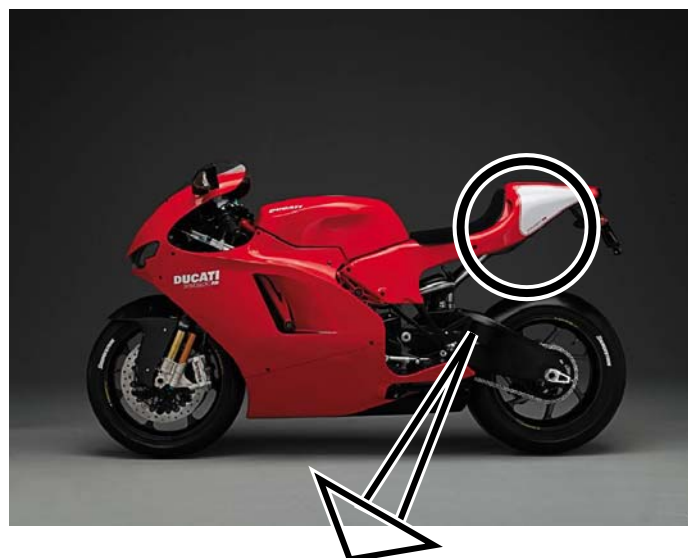
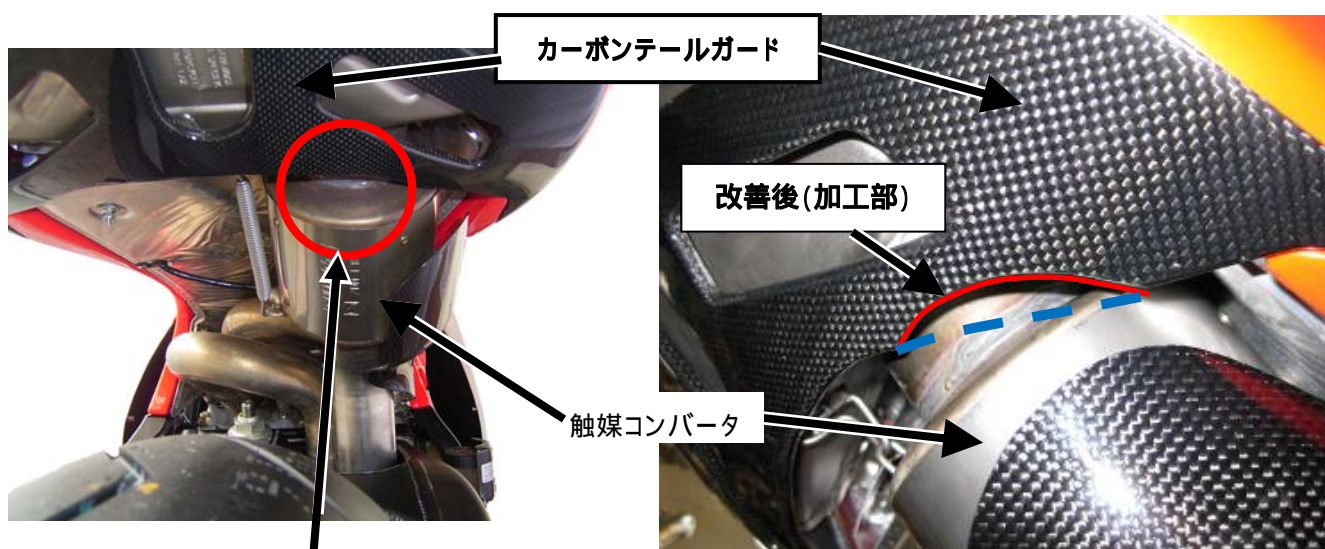
注：  は改善箇所を示す

カーボンテールガードと触媒コンバータの間隔が不適切なため、当該テールガードと触媒コンバータが接触することがある。そのため、触媒コンバータの熱により、当該テールガードが溶損し、最悪の場合、火災に至るおそれがある。

全車両、カーボンテールガードと触媒コンバータが接触しないように、カーボンテールガードを加工する。なお、カーボンテールガードに溶損がある場合は新品と交換し、同様に加工する。

識別： フレーム番号の下に白いペイントでマークを行う。
