## 改善箇所説明図

### 基準不適合発生箇所

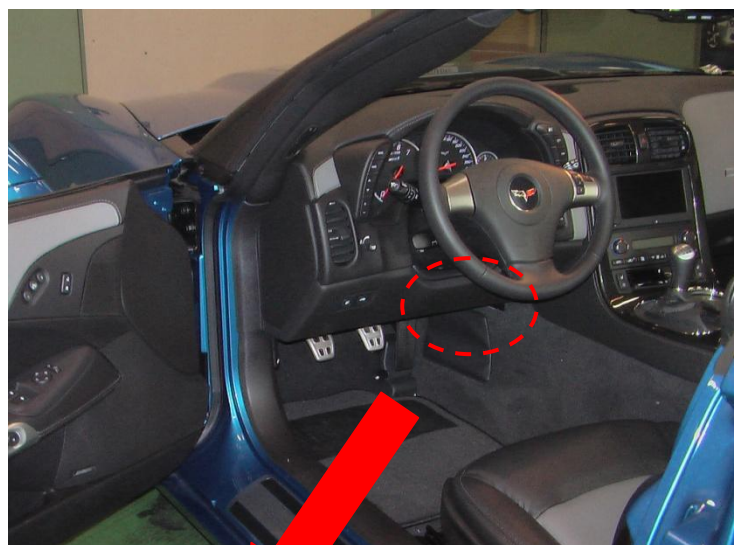
ステアリング角度検出センサー

不具合発生箇所

ステアリングシャフト

車両安定性制御装置において、ステアリング角度検出センサーのコネクタ配線の固定が不適切なため、ステアリングの位置調整を行った際に、当該コネクタ配線が引っ張られることがある。そのため、当該コネクタが接触不良を起こし、最悪の場合、走行中に車両安定性制御装置が誤作動して、一時的にブレーキがかかるおそれがある。

取付ける

改善後

全車両、ステアリング角度検出センサーコネクタ配線を点検の上、対象となるものはコネクタにクリップを取り付ける。

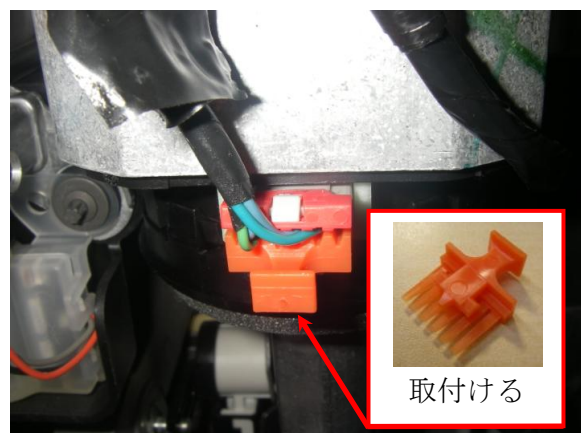
内は、該当対策部品を示す。
