# 改善箇所説明図

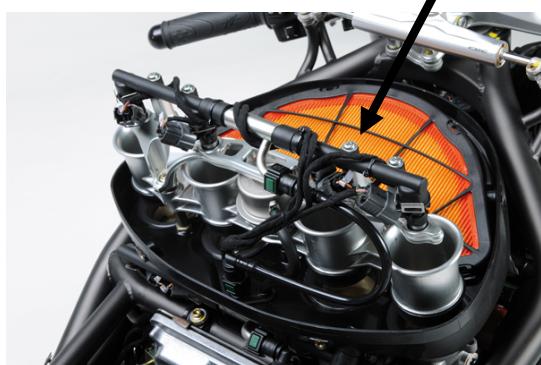
エアクリーナカバー

エアクリーナカバーにおいて、固定クリップの引っ掛かりが浅いため、走行中の振動により、固定クリップが外れることがある。そのため、固定クリップが外れたまま使用すると、エアクリーナが密着せず、小石等の異物がスロットルバルブに噛み込み、スロットルバルブが戻らなくなるおそれがある。

改善の内容： 全車両、エアクリーナカバーを対策品と交換するとともに、スロットルボディ等を清掃する。

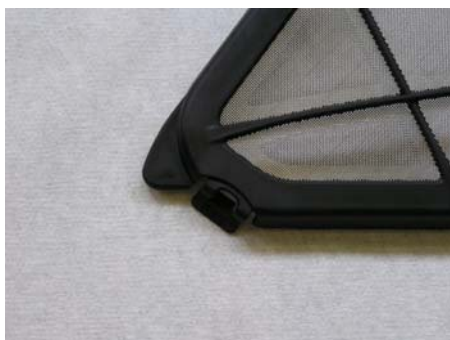
対策前

\* エアクリーナカバー左隅を拡大

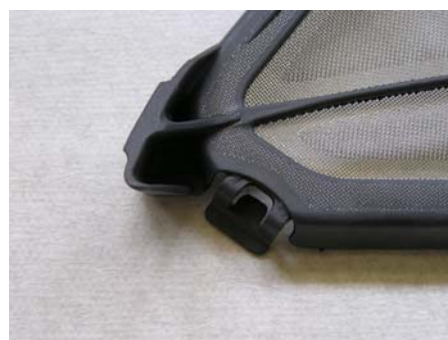
対策品

識別：エアクリーナカバーの形状で判別できるため、特に識別はおこなわない。
