## 改善箇所説明図

R1200GS

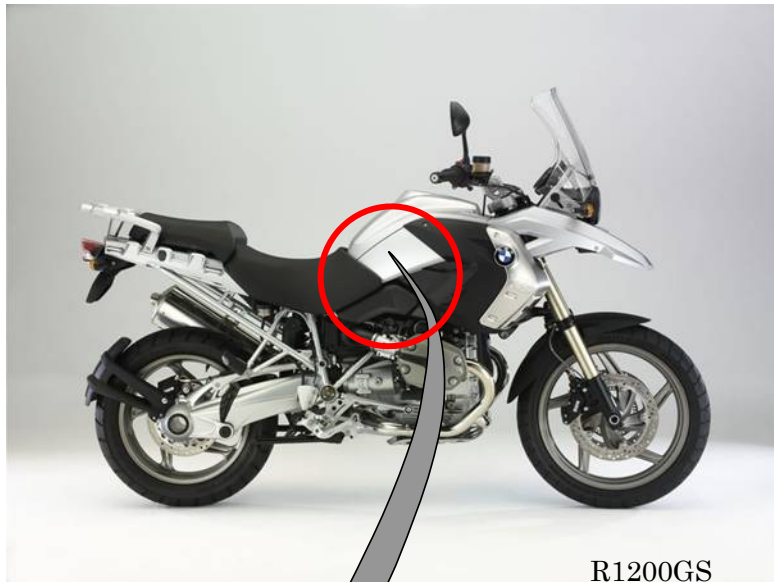
### 交換後の前輪用ブレーキ配管

| ①：ブレーキレバー側配管 |
| ②：結束バンド付きホルダー |
| ③：ブレーキキャリパー側配管後部 |
| ④：ブレーキキャリパー側配管前部 |

前輪用ブレーキ配管の端部の形状が不適切なため、当該配管の組み付け時に、接続部の密着が不十分になるものがある。そのため、走行時の振動により当該部に隙間が生じ、ブレーキオイルが漏れ、最悪の場合、制動力が低下するおそれがある。

全車両、前輪用ブレーキ配管を対策品と交換する。

注：   は交換箇所を示す

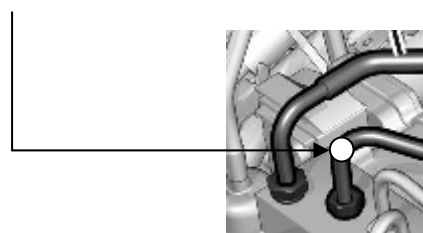
### 識別マーク(白点)

ABS ユニット側のブレーキ配管上に白ペイントマークを付ける(図示とおり)
