## 改善箇所説明図

F650GS

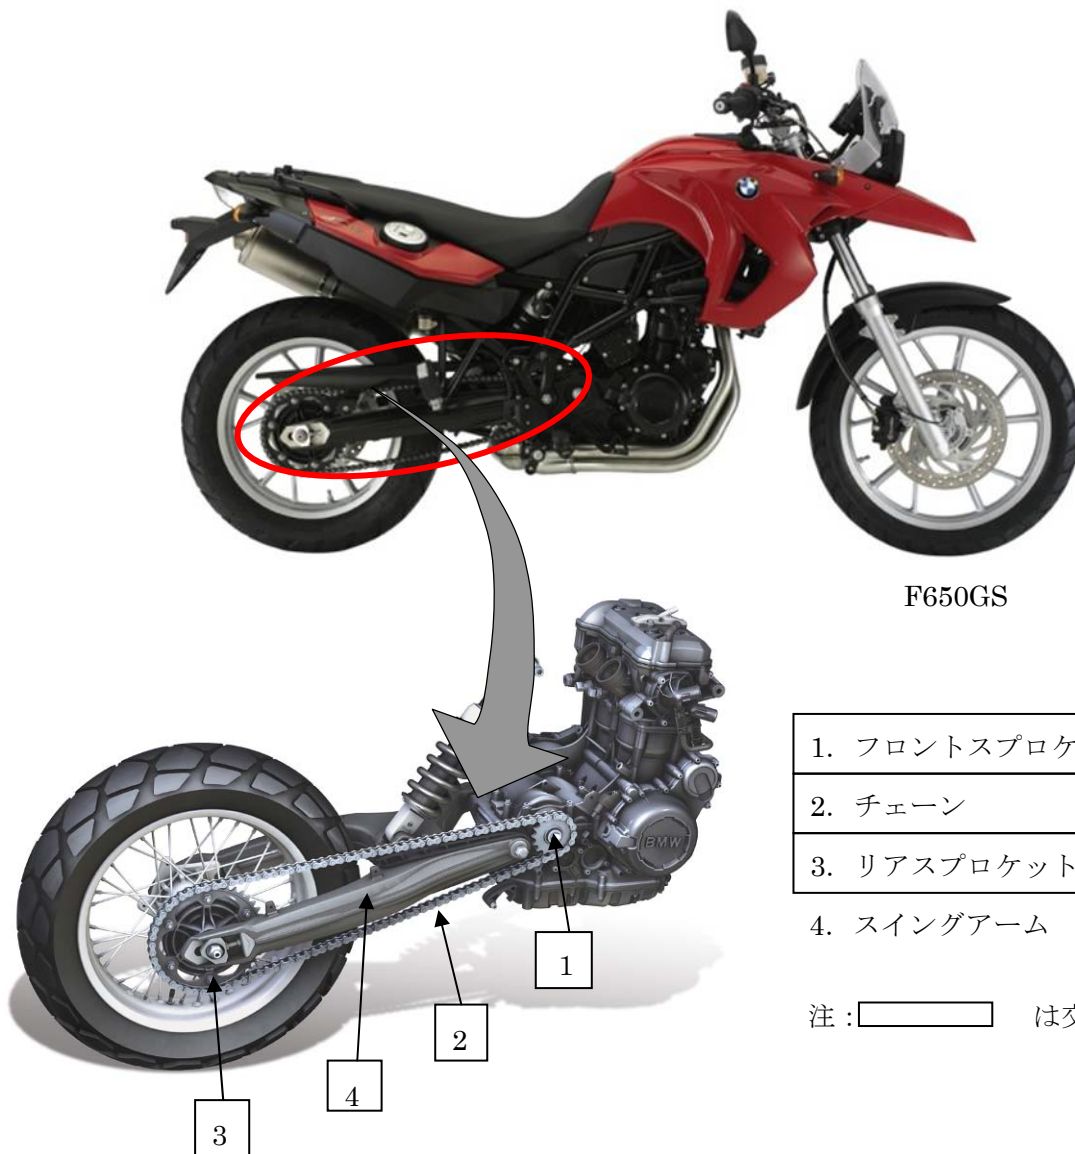
1. フロントスプロケット

2. チェーン

3. リアスプロケット

4. スイングアーム

注：□ は交換箇所を示す

駆動チェーンの製造工程におけるかしめの設定が不適切なため、使用過程において O リングが損傷することがある。そのため、そのまま使用を続けると、当該チェーンが破断し、最悪の場合、走行不能になるおそれがある。

全車両、駆動チェーンを良品と交換するとともに、前後のスプロケットを新品と交換する

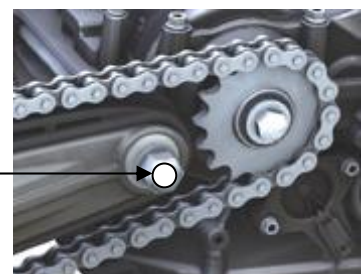
### 識別マーク(白点)

右スイングアーム固定ボルト上に白ペイントマークを付ける (図示とおり)
