## 改善箇所説明図

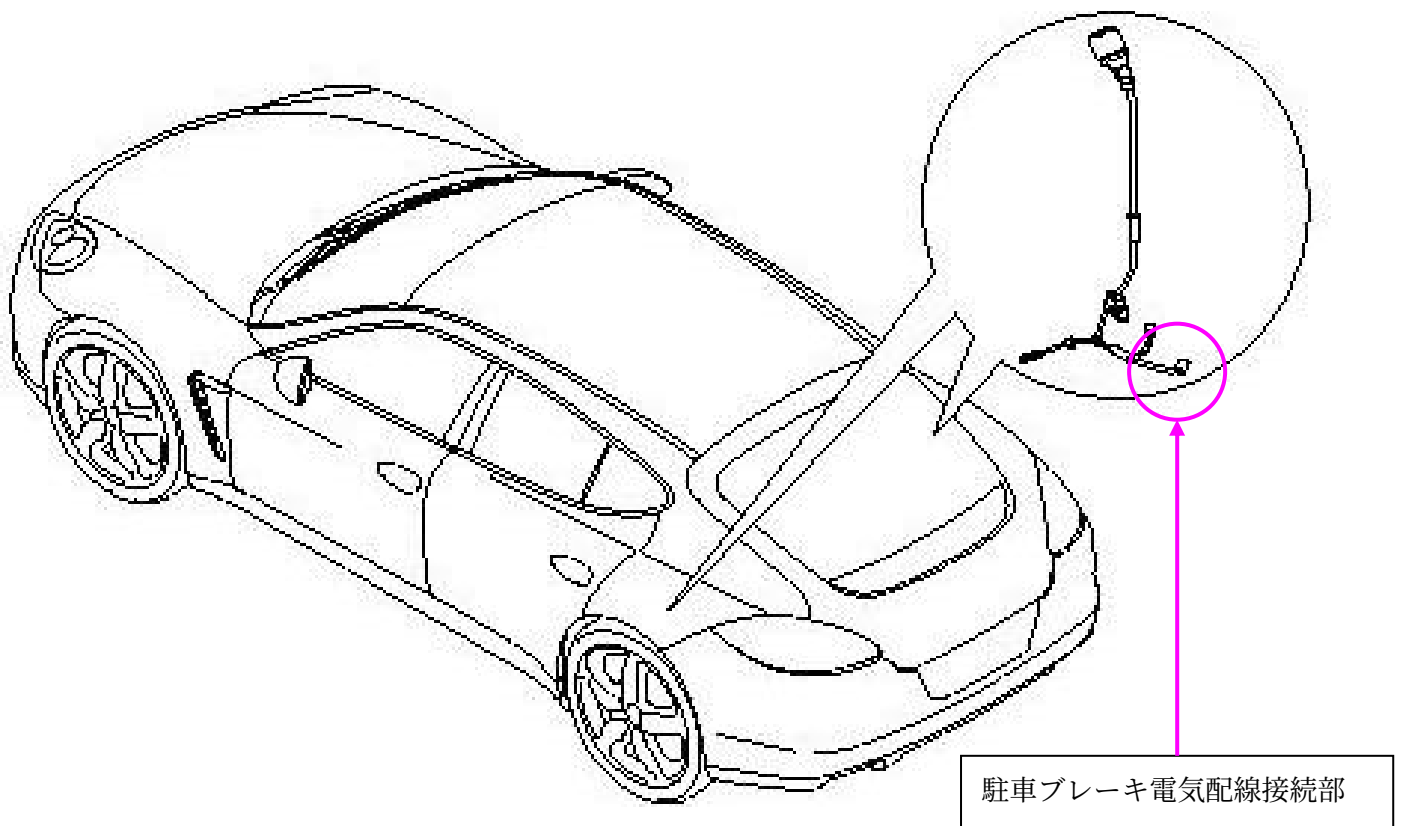
### 基準不適合発生箇所

駐車ブレーキ（電気式）の電気配線において、当該配線接続部の圧着端子のカシメが不適切なため、接触不良により駐車ブレーキが作動しなくなるおそれがある。

注：□は改善部品を示す。

#### 改善の内容：

全車両、駐車ブレーキ（電気式）の電気配線の製造日を確認し、対象のものは当該電気配線を良品と交換する。
