# 改善箇所説明図

G650X Moto

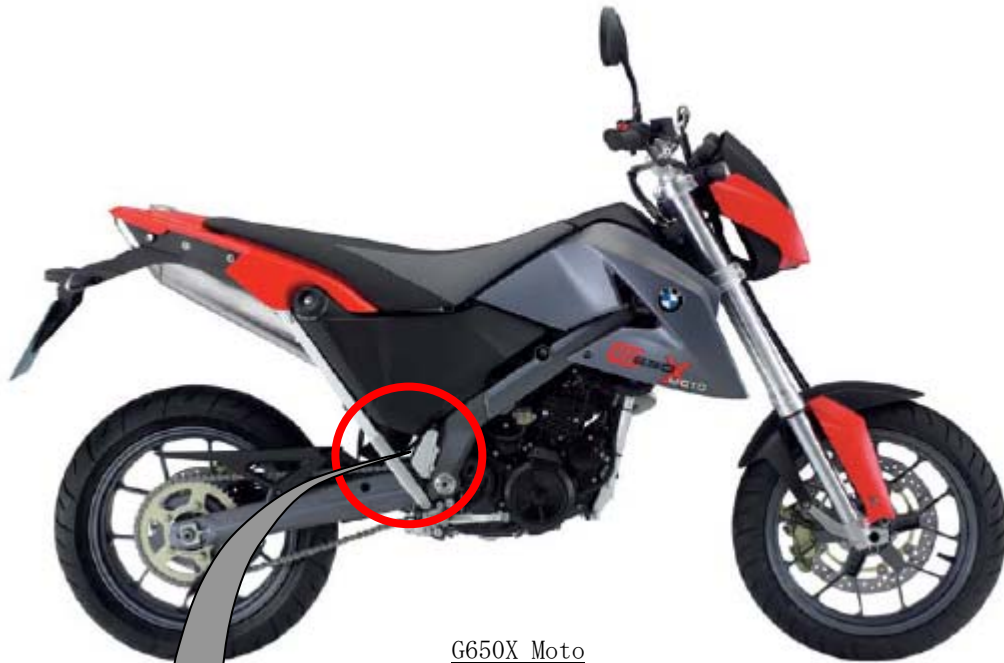
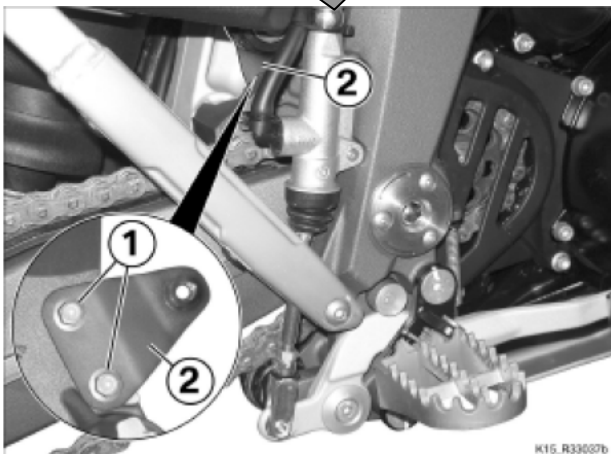
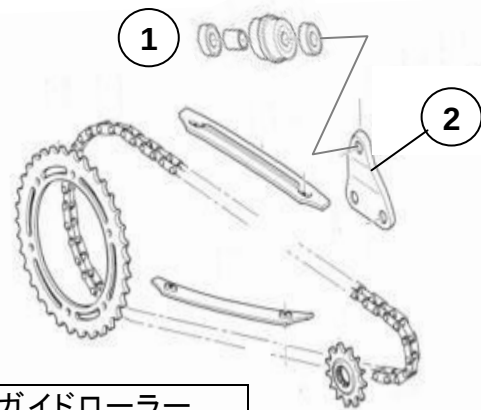
- |   |         |

| ① | ガイドローラー |
| ② | ブラケット |

駆動チェーン上部のガイドローラー固定ブラケットの強度が不足しているため、車体が最大に沈み込んだ場合に当該ブラケットが破損することがある。そのため、破損したブラケットおよび上部ローラーが脱落し、最悪の場合、破損したブラケットの破片がチェーンとスプロケットの間に挟まり、リアスプロケットが損傷する、又はリアホイールがロックするおそれがある。

全車両、固定ブラケットを対策品と交換するとともに、付随するガイドローラーを新品と交換する。

注：  は交換部品を示す

ブラケット固定部に白色のペイントを塗布する (図示とおり)
