## 改善箇所説明図

### 基準不適合発生箇所

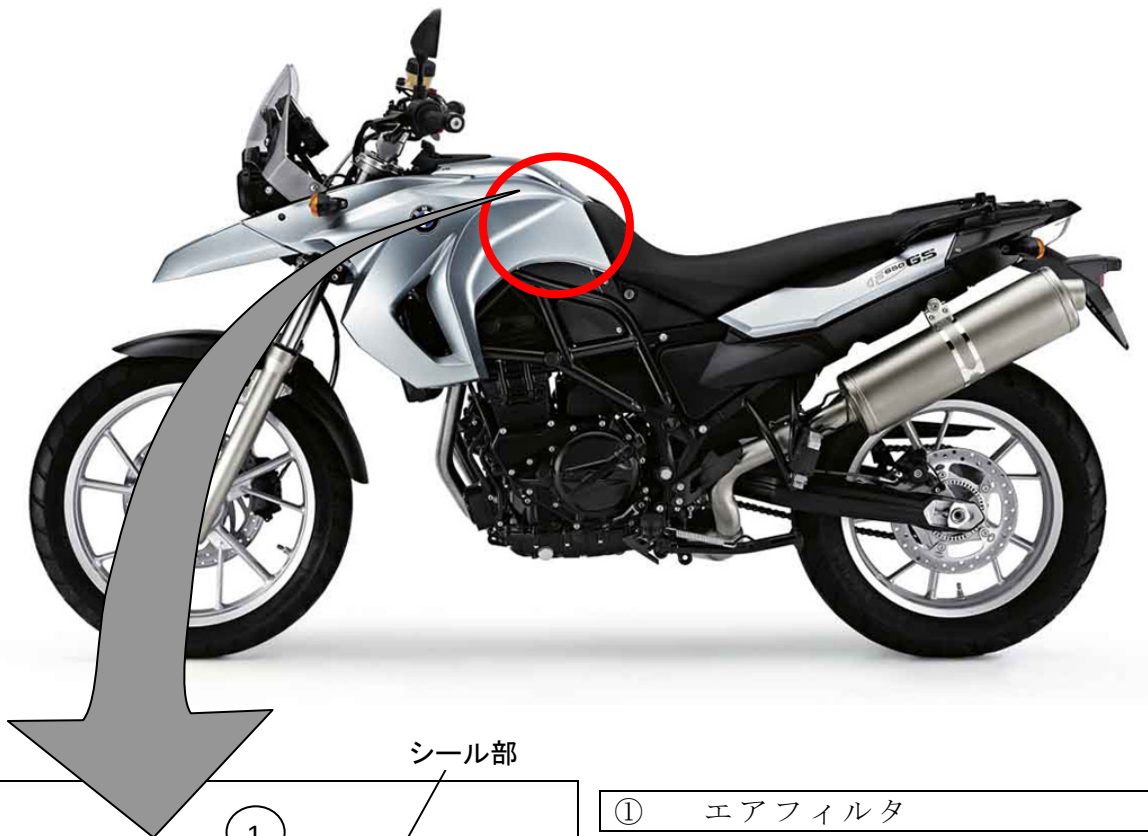
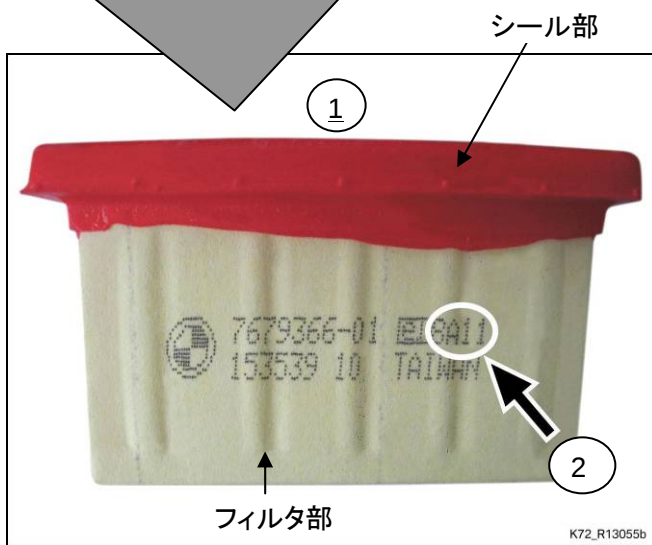
| ① | エアフィルタ |
| ② | 製造年月日記載位置 |

交換が必要なエアフィルタには、以下のいずれかのコードが記載されています。

9B16, 9B26, 9C05, 9C12, 9C19, 9C24, 9D01, 9D08, 9D15, 9D27, 9D28, 9E06, 9E19, 9E25, 9E27, 9F11, 9G01, 9G03, 9G06, 9G07, 9G14, 9G21, 9G22, 9G29, 9H06, 9H12, 9H19, 9J01, 9J07, 9J11, 9J14, 9J16, 9J29, 9K05, 9K12, 9K29, 9L24.

エアフィルタのシール剤が不適切なため、当該シール部にひびが生じ、フィルタ部が剥離することがある。そのため、エアフィルタの機能が損なわれるおそれがある。

全車両、エアフィルタの製造年月日を確認し、該当するものは良品と交換する。
