# 改善箇所説明図

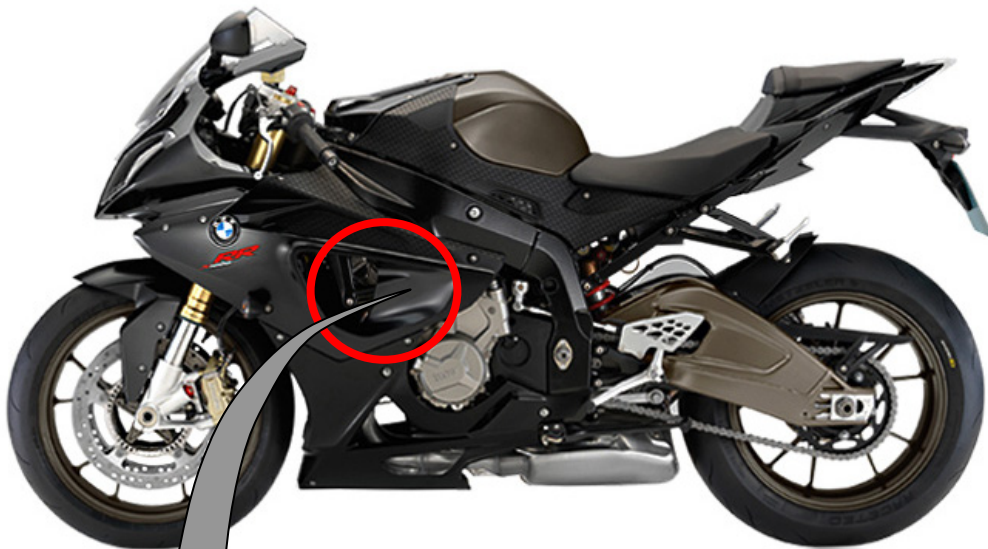
クランクケース接続

エアクリーナケース接続

## 基準不適合発生箇所

クランクケースとエアクリーナボックス間のブリーザーホースが不適切なため、エンジンがかかった状態で車両が左側に転倒した際、エンジンオイルがエアクリーナボックス内に浸入することがある。そのため、車両を起こしたときに、エアクリーナボックスに浸入したエンジンオイルが原動機内に流れ込み、エンジンが損傷するおそれがある。

全車両、ブリーザーホースを対策品へ交換するとともに、ドロップセンサー（車両転倒時にエンジンを自動的に停止させる装置）を装着する。

注：  は改善箇所を示す

## 識別マーク（白点）

ブリーザーホース上に白ペイントマークを付ける（図示とおりの）

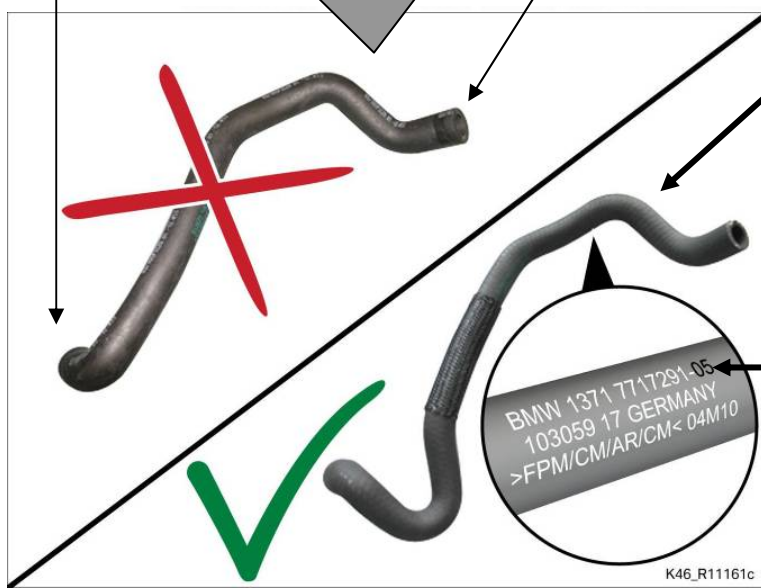
- ① ブリーザーホース
- ② 対策品識別マーク

部品番号 (1371 7717 291) の末尾に変更インデックス 05 で識別されているものが対策品です
