# 改善箇所説明図

## 不具合の内容

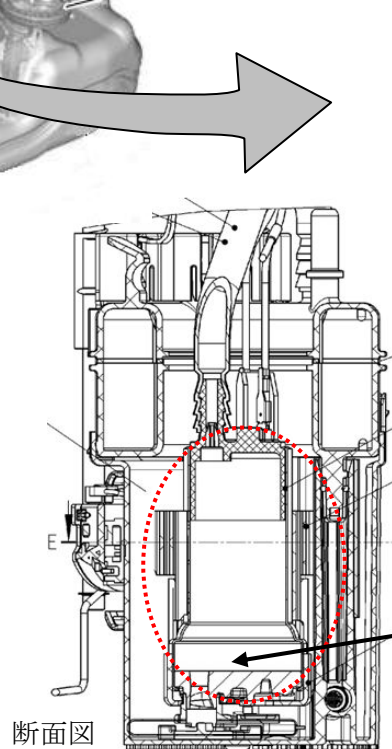
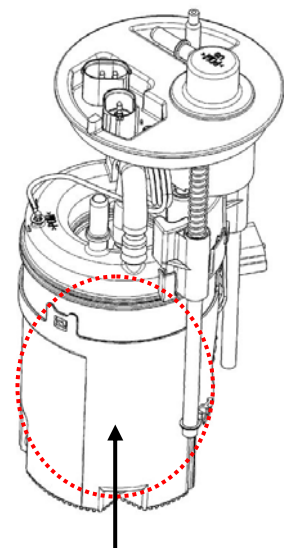
電動燃料ポンプ式

基準不適合発生箇所

電動燃料ポンプのモーター

□ は交換する部品を示す

電動燃料ポンプのモーターにおいて、当該装置の製造工程が不適切なため、整流子が早期に摩耗し、最悪の場合、燃料ポンプが作動しなくなり、原動機が停止して再始動不能となるおそれがある。

全車両、電動燃料ポンプ式を良品と交換する。
