## 改善箇所説明図

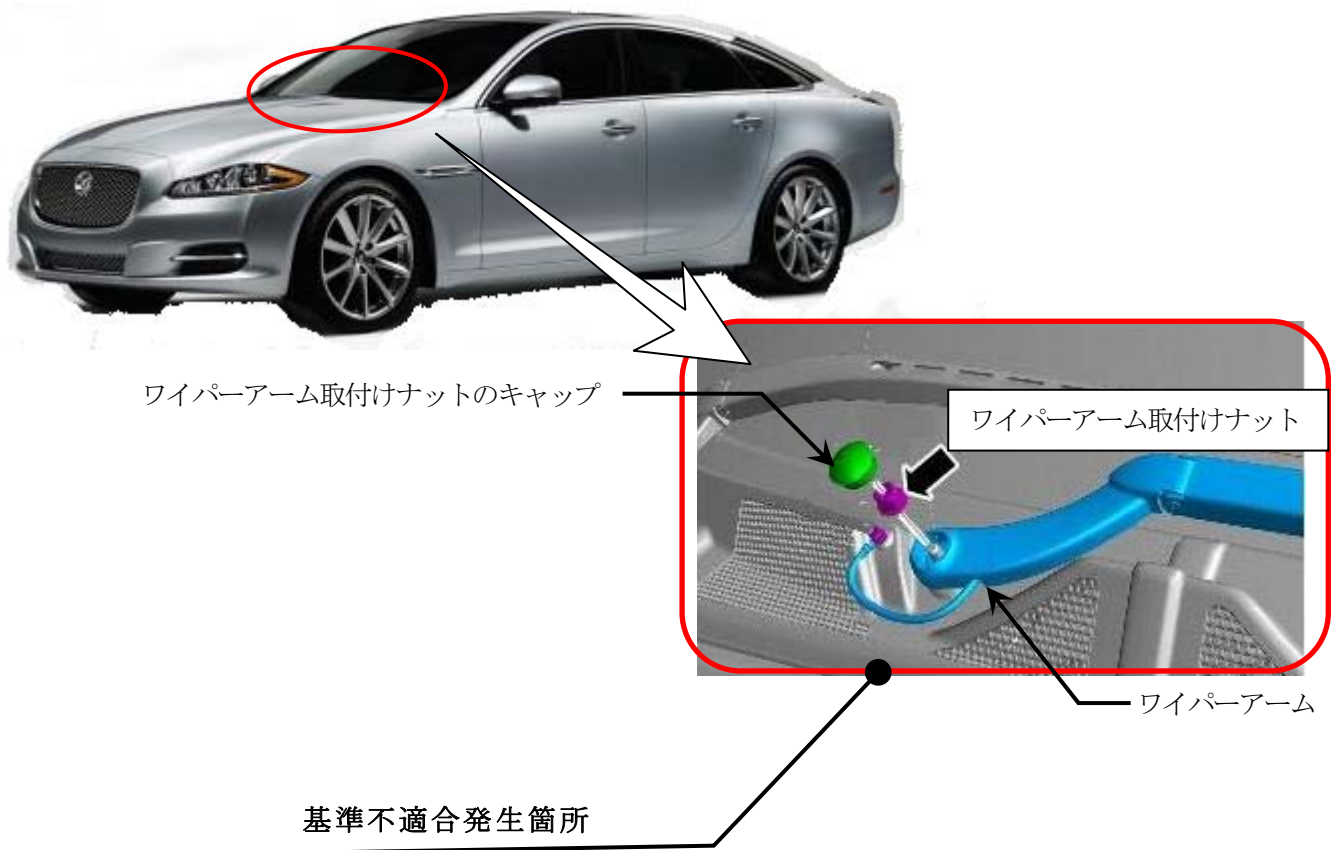
ワイパーアーム取付けナットにおいて、取付時の締付けが不十分なものがある。そのため、そのまま使用を続けると、ワイパーアームが外れるおそれがある。

全車両、ワイパーアーム取付けナットを正規トルクで締付ける。
