## 改善箇所説明図

F650GS

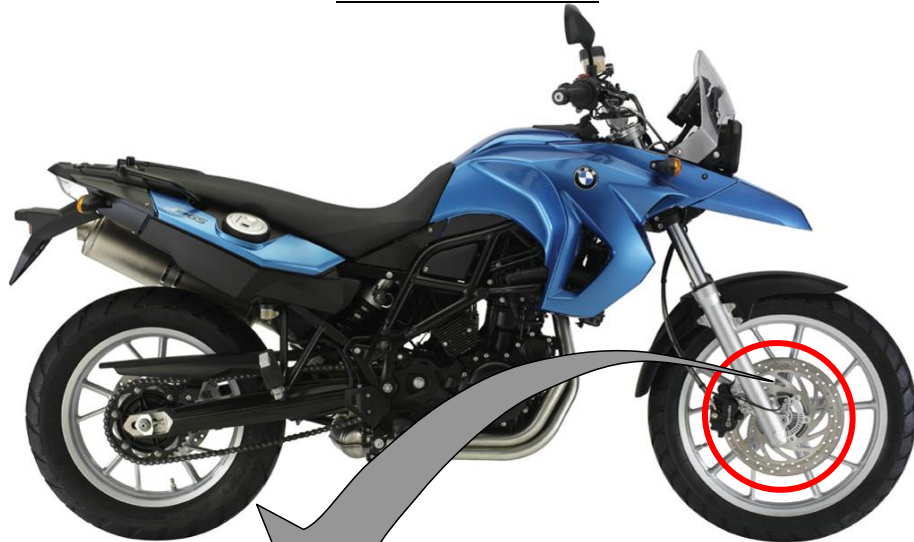
② 固定ボルト (M6 x 20、ソケットヘッド)

③ ABS センサーリング (ABS 搭載車両のみ)

④ ブレーキディスク

⑤ ワッシャー (取り外し)

⑥ フロントホイール

① 外 1543 にて交換対象のボルト  
(M6 x 18、スターヘッド)

⑦ 新型スペーサーブッシュ (左)

⑧ 旧型のスペーサー ブッシュ

注 :  は交換箇所を示す

フロントブレーキディスクとホイール間のワッシャーにおいて、制動時の負荷により当該ワッシャーが変形することがある。そのため、そのまま使用を続けると、フロントブレーキディスクの固定ボルトが緩み、最悪の場合、制動力が低下するおそれがある。

全車両、当該ワッシャーを取り除くとともに、すべての固定ボルトを新品に交換する。また、スペーサーブッシュを厚いものに変更する。

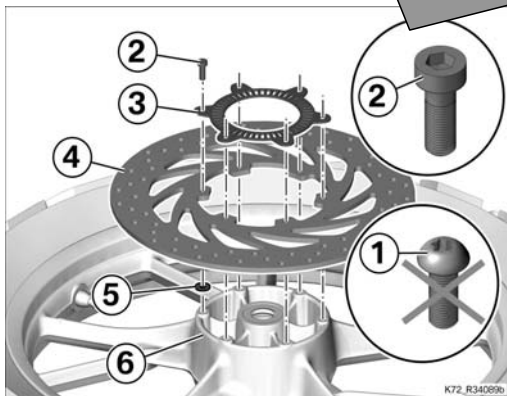
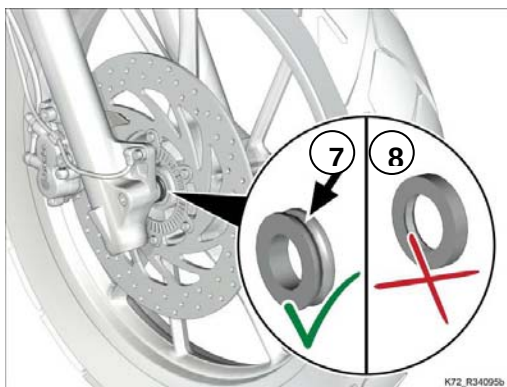
### 識別マーク(白点)

当該取付けボルト上に白ペイントマークを2箇所塗布する(図示とおりに)
