# 改善箇所説明図

## 基準不適合発生箇所

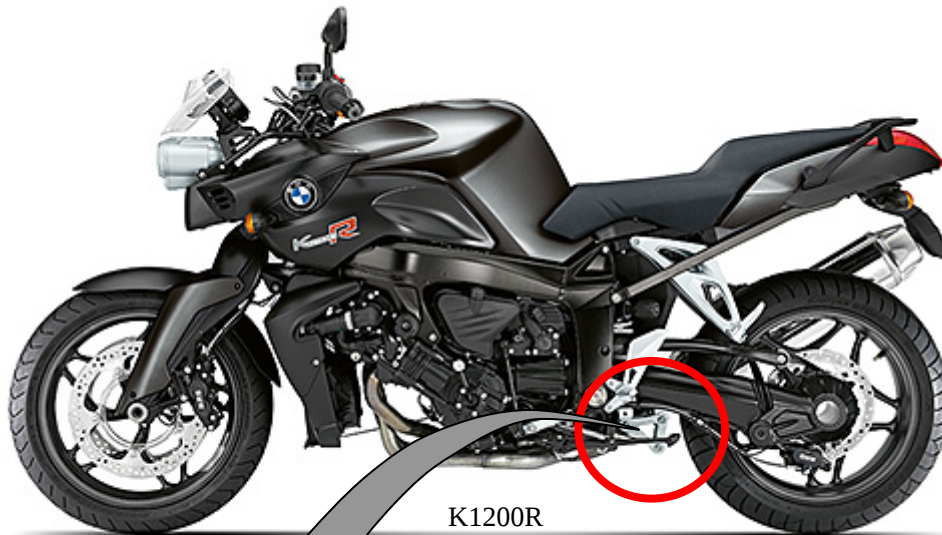
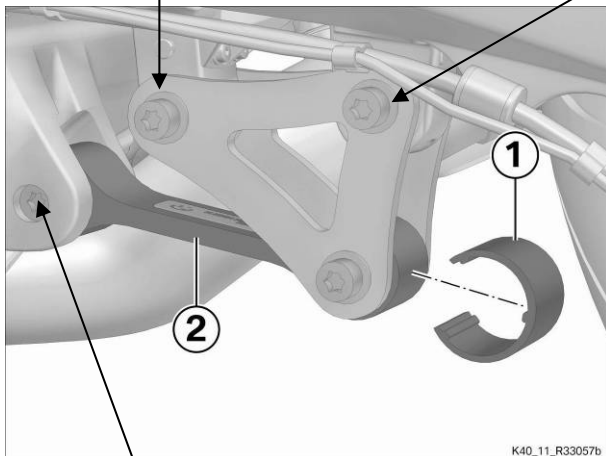
リアサスペンション下部取付け位置

スイングアーム側取付け位置

フレーム側取付け位置

① 保護クリップ

② リレーレバー

は改善箇所を示す

リアサスペンション下部のリレーレバー取付部の腐食対策が不適切なため、当該取付部のブッシュに腐食が生じ、リレーレバーの動きが悪くなることがある。そのため、当該レバーに負荷がかかり、最悪の場合、リレーレバーが折損し、走行安定性を損なうおそれがある。

全車両、リレーレバーを対策へ交換するとともに、保護クリップを追加する。

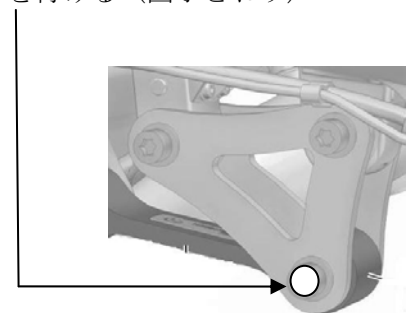
## 識別マーク(白点)

リレーレバー取り付けボルト上に白ペイントマークを付ける（図示とおり）
