## 改善箇所説明図

### 保安基準不適合箇所

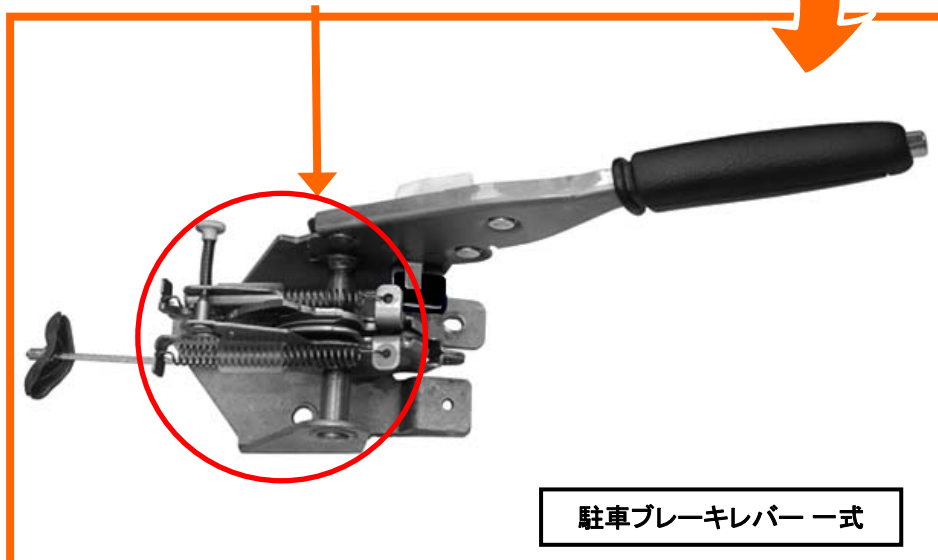
### 基準不適合発生箇所

注:   内は改善対象部品を示す

駐車ブレーキレバーのワイヤー自動巻き取り調整機構の製造工程において、不適切な固定加工を行ったため、当該部品が変形し、ワイヤー自動巻き取り調整機構が作動しなくなるものがある。そのため、繰返しの駐車ブレーキレバー操作によりワイヤーの伸び代が過大になり、車両の駐車制動力が不足するおそれがある。

全車両、駐車ブレーキレバー一式を良品と交換する。

駐車ブレーキレバー固定ナットに黄色のマーキングを実施し、運転席のドア開口部にリコールステッカーを貼付する。
