## 改善箇所説明図

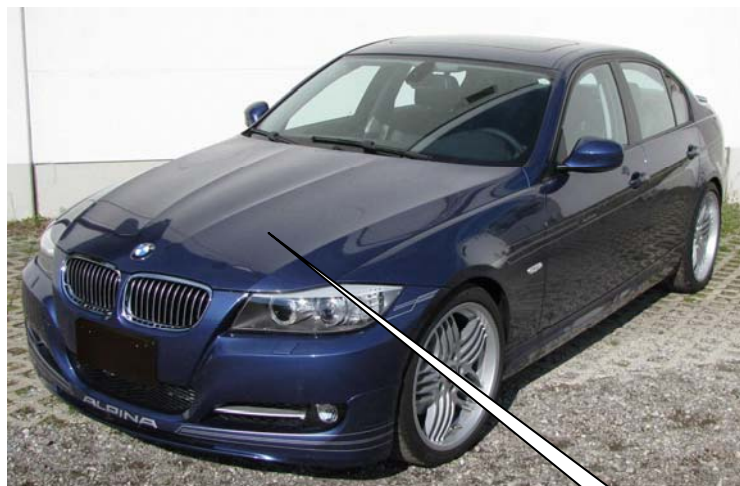
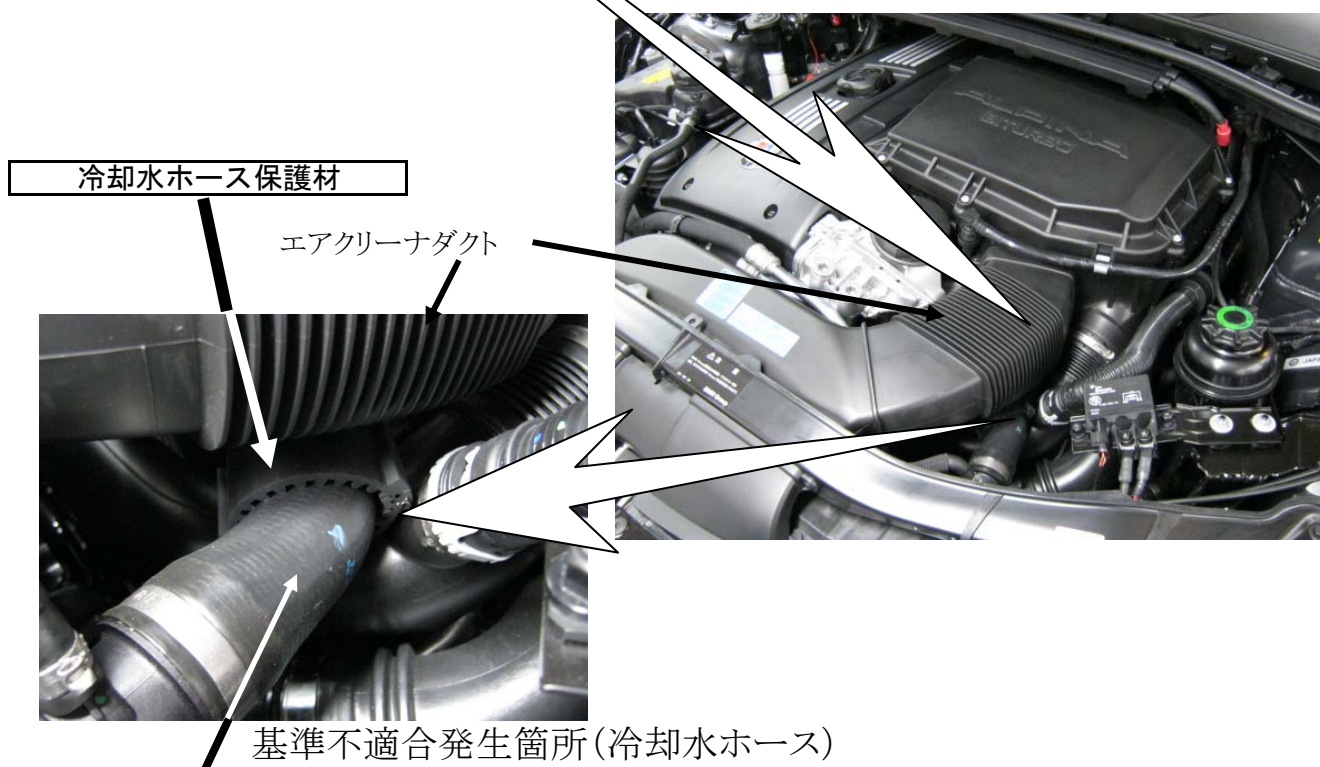
原動機において、冷却水ホースとエアクリーナダクトとの隙間が少ないため、走行振動等により冷却水ホースとエアクリーナダクトが接触することがある。そのため、そのまま使用を続けると、冷却水ホースが損傷し、最悪の場合冷却水が漏れるおそれがある。

注：  は取付部品を示す

### 改善の内容

全車両、冷却水ホースに保護材を取り付ける。
