## 改善箇所説明図

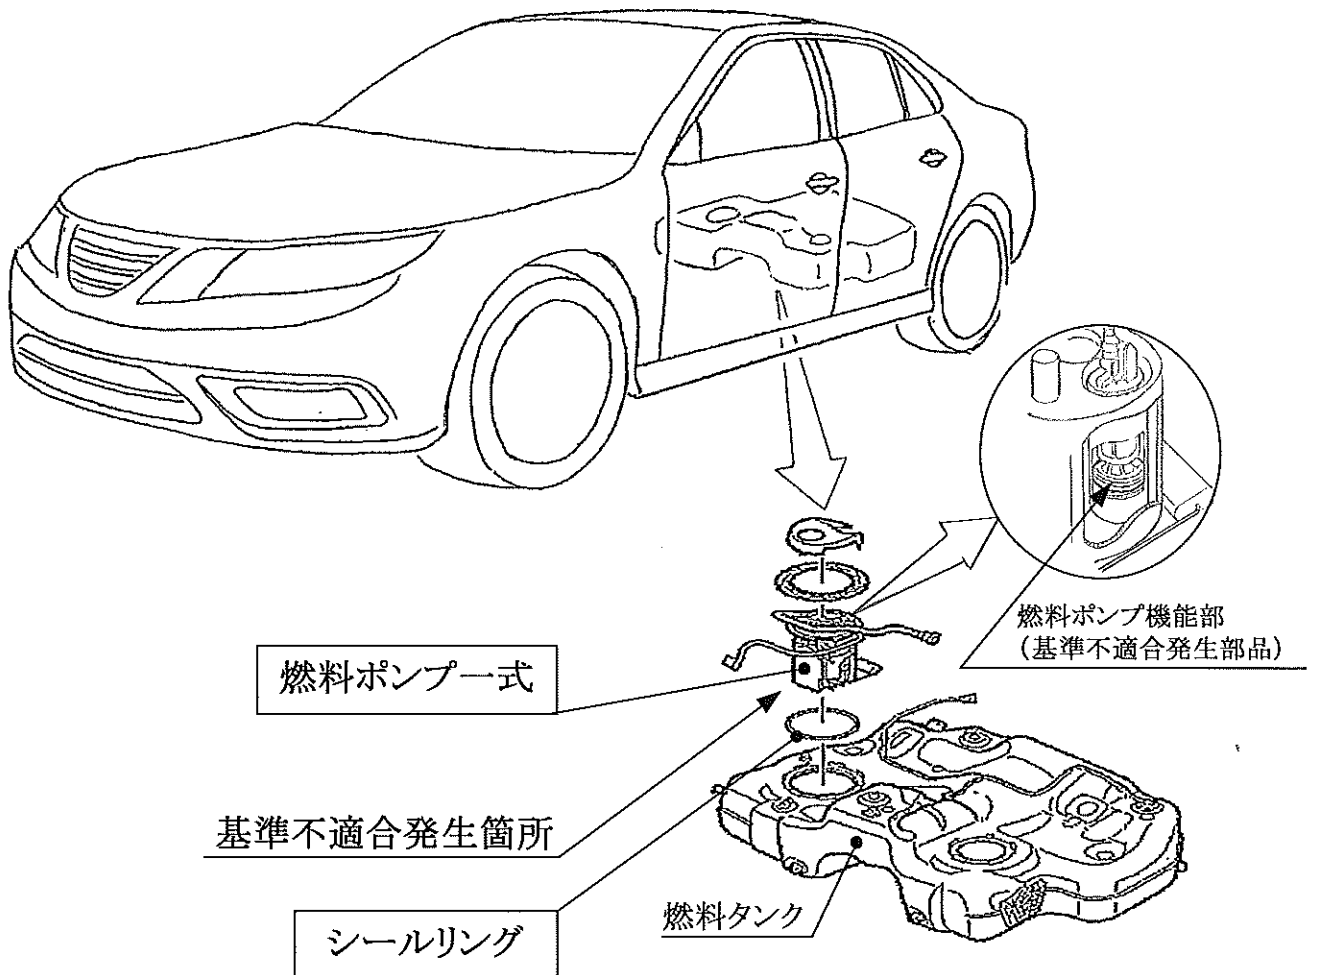
燃料タンク内の燃料ポンプにおいて、当該ポンプに不良部品が組み込まれている場合がある。そのため、そのままの状態で使用を続けると、最悪の場合、当該ポンプが動かなくなり、エンジンが停止して、再始動ができなくなるおそれがある。

注:  は交換部品を示す。

全車両、燃料ポンプ一式を良品と交換するとともに、シールリングを新品に交換する。
