## 改善箇所説明図

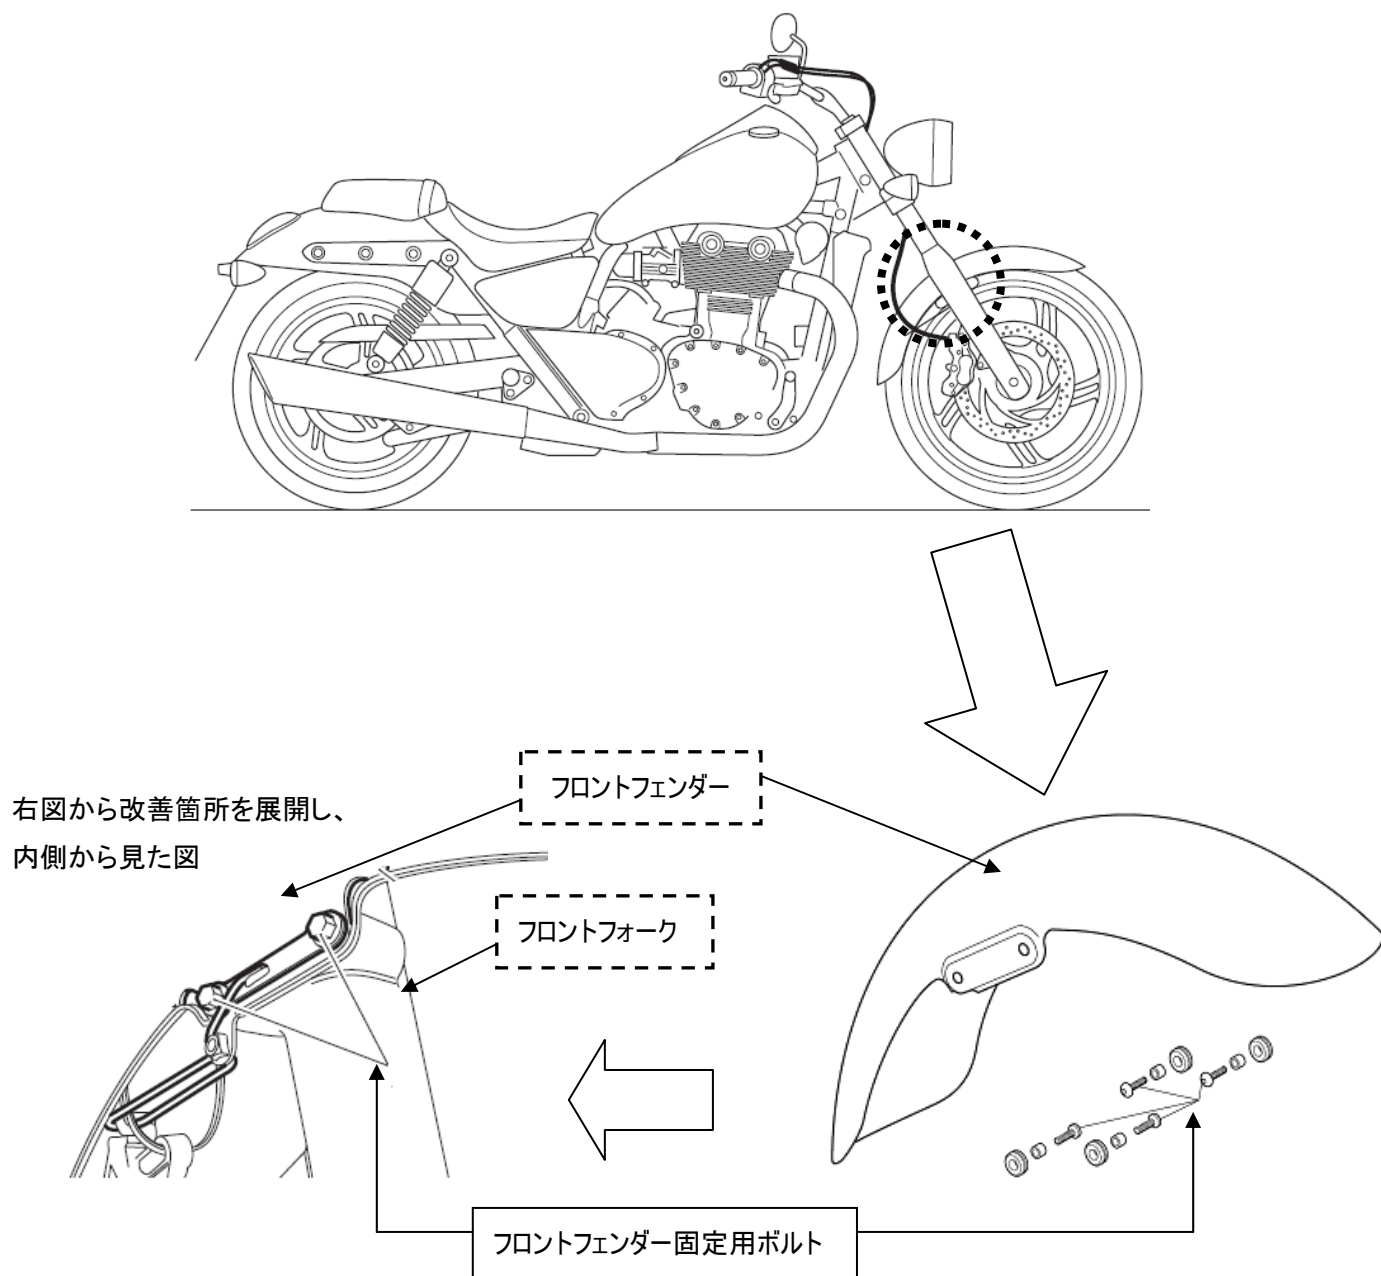
注:  は交換する部品を示す

※ フロントフェンダーはフロントフォークに、内側から外側に向けて左右2本ずつ、計4本のボルトで固定してあります。

フロントフェンダー固定用ボルトにおいて、当該ボルトのねじ部の表面処理が不適切なため、定期点検整備等で取り外し再度使用すると走行振動等により緩んできく場合がある。そのため、そのままの状態で使用を続けると、当該ボルトの上端が前輪タイヤのサイドウォールに接触し、前輪タイヤを損傷させ空気漏れを起こし、最悪の場合、バランスを失い転倒するおそれがある。

全車両、フロントフェンダー固定用ボルトを対策品に交換する。

識別 : 対策品はボルト頭部に赤のペイントを塗布する。
