# 改善箇所説明図

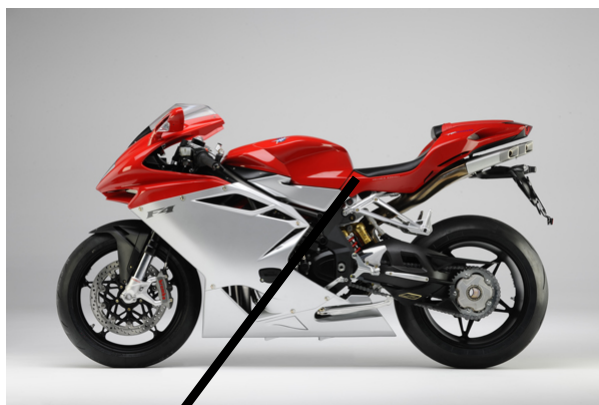
リヤフレームプレート

リヤフレームにおいて、フロントフレームとの接続部付近の強度が不足しているため、走行振動等により当該部分に亀裂が入る場合がある。そのため、そのまま使用を続けると、最悪の場合、リヤフレームが折損するおそれがある。

全車両、リヤフレームを点検し、損傷が認められる場合はリヤフレームを新品と交換し、リヤフレームプレートを対策品に交換する。損傷がない場合は、リヤフレームプレートを対策品に交換する。

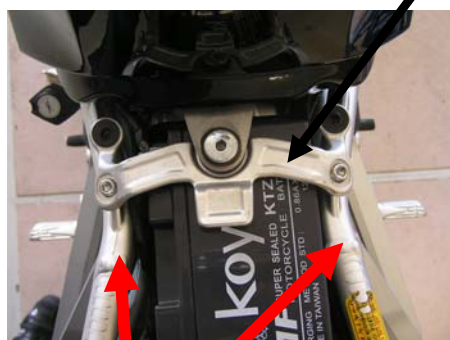
基準不適合発生箇所

注：□ は交換部品を示す。

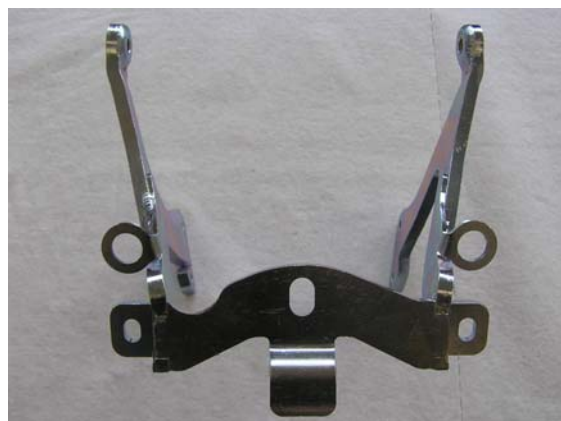
対策品

\* リヤフレームプレートを拡大

識別：リヤフレームプレートの形状で判別できるため、特に識別はおこなわない。
