## 改善箇所説明図

### 基準不適合発生箇所

### 改善措置の内容

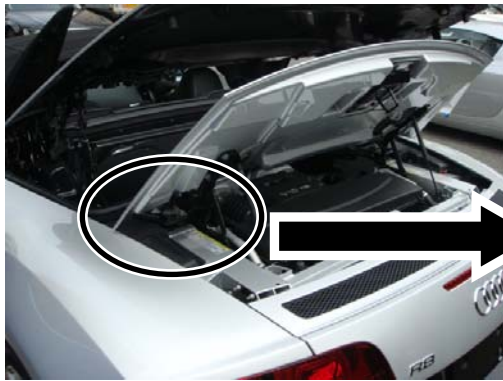
エンジンルーム

遮熱板

燃料ホース

注：  は、点検、交換する部品を示す。

燃料装置において、燃料ホースの組み付けが悪く、原動機の遮熱板との隙間が狭いものがあり、燃料ホースと遮熱板が干渉しているものがある。そのため、そのままの状態で使用が続けると、燃料が漏れ、最悪の場合、火災に至るおそれがある。

全車両、当該燃料ホースが遮熱板と干渉していないか確認し、干渉している場合は、当該ホースと遮熱板との隙間を確保する作業を行う。また、燃料ホースが損傷している場合は、新品と交換する。併せて、全車両、原動機の遮熱板の鋭利な部分を取り除くために端部を折り曲げる。

識別：車両識別プレートの下側に、青色で直径5mm程度のマークを塗布する。
